SIMULATION NUMÉRIQUE DE L'EFFONDREMENT ET LA RÉHABILITATION D'UN TALUS.

Ce travail traite l'affaissement qui a eu lieu le 07 septembre 2014, sur le Chemin de Wilaya N°15 du PK 01+300 au PK 01+700 - Sidi Aissa, Annaba, Algérie. La modélisation numérique a été faite en utilisant PLAXIS, un programme d'éléments finis en 2D. Celle-ci présente les événements du site de son effondrement à sa réhabilitation.

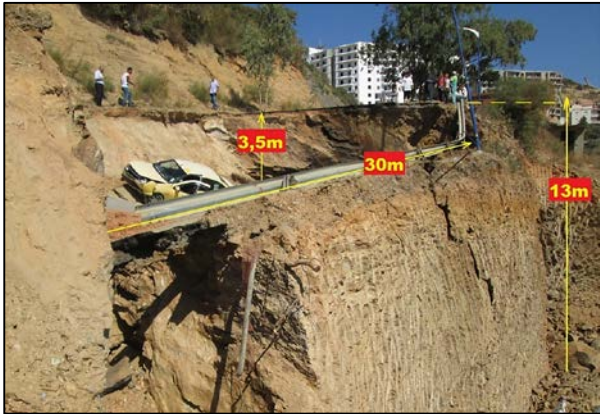
FIGURE 1. Vue sur le site

Le talus est composé de micaschistes, son affaissement a complètement emporté la chaussée sur une longueur de 30 m et s'est produit en amont d'une zone de terrassement subvertical d'une hauteur d'environ 13 m. Au droit de la zone, la route s'est affaissée de 3,5 m.

Dans son état initial, le talus est dans un état critique tel que montré sur la figure 1. Le coefficient de sécurité dans cet état aurait dû être inférieur à 1 ($FS < 1$) cependant il a dépassé cette valeur et la raison a été décrite dans le paragraphe 5.1. À la suite des travaux le coefficient de sécurité continue à augmenter jusqu'à la réhabilitation de la route. Après avoir appliqué les surcharges routières le coefficient de sécurité n'a pas beaucoup diminué et c'est ce qui garantit la fiabilité des renforcements appliqués d'où le succès de ce projet.

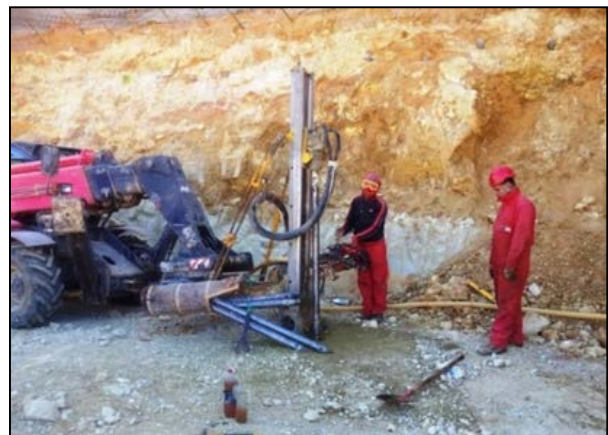
FIGURE 3. Installation de micropieux

vers un terrain porteur résistant. Pour mettre en place des micropieux, on fore d'abord des puits dont le diamètre peut aller jusqu'à 250 mm. On y place un tubage métallique et une barre métallique de section circulaire ou en H. Enfin, on injecte un coulis ou un mortier sous pression.

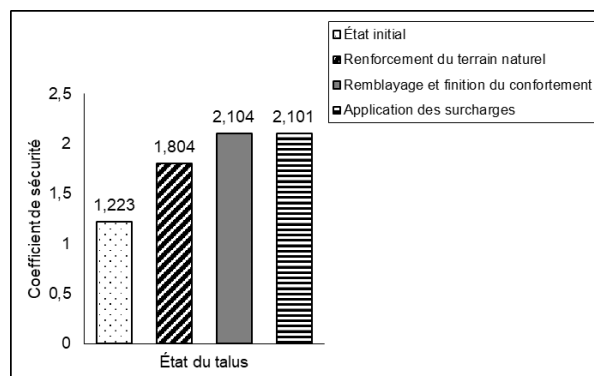
FIGURE 8. Comparaison des coefficients de sécurité

Les résultats présentés sur la figure 8 montrent l'évaluation du coefficient de sécurité en fonction de l'avancement des travaux.

Une modélisation numérique en 2D par éléments finis a été développée pour but d'analyser l'évolution du talus de son état initial jusqu'à son état final. Le coefficient de sécurité déterminant la stabilité du talus a augmenté à chaque renforcement appliqué. Enfin, les surcharges routières n'ont pas eu d'influence importante sur la stabilité du talus et de ce fait le confortement est réussi.
