IMPACT DE LA COORDINATION ET DE LA QUALITE DANS LA PRODUCTION DU LOGEMENT : ETUDE DE TROIS PROJETS DE LOGEMENTS COLLECTIFS A LA NOUVELLE VILLE DE CONSTANTINE ALI MENDJLI (ALGERIE)

N. C. MEGHRAOUI

Département d'Architecture
Université Mentouri
Constantine, Algérie

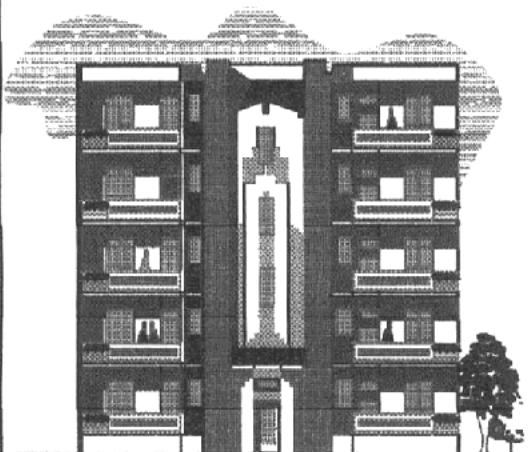
Planche 2: Projet des 50 logements sociaux.

La conception : Le projet présente deux bâtiments : bloc A et bloc B. Chaque bloc est composé de dix logements (RDC + 4). Une cage d'escalier centrale sépare les deux

logements (f2 + f3). Dans chaque palier se trouvent les deux portes d'accès aux habitations et les portes des gaines techniques (eau, électricité, gaz...) (Planche 2).

Les surfaces habitables sont plafonnées à 60 m² pour les F3 et 45 m² pour les F2.

L'ensemble des constructions utilisent le même vocabulaire : structure en béton armé (voile porteur), remplissage en parpaing et menuiserie de portes et fenêtres en bois.

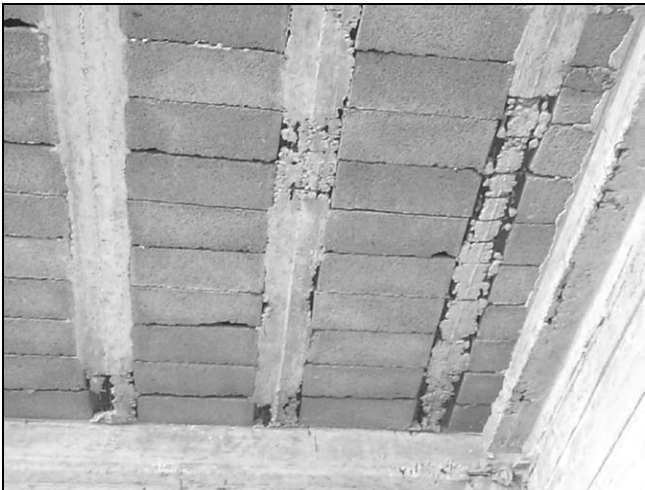
Le plan de coffrage montre la non coordination dimensionnelle entre la trame structurale et le module des matériaux d'où le gaspillage d'hourdis au niveau du plancher (Planche 5 et Photo 1). Les travaux de finitions sont confiés à des tacherons qui utilisent la corde pour le levage lorsque les grandes grues de l'entreprise avec une capacité de levage de 3,5 tonnes en bout de flèche chôment (Photo 2).

Photo 1: Mauvaise qualité de l'hourdis et des poutrelles (Oct. 2003).

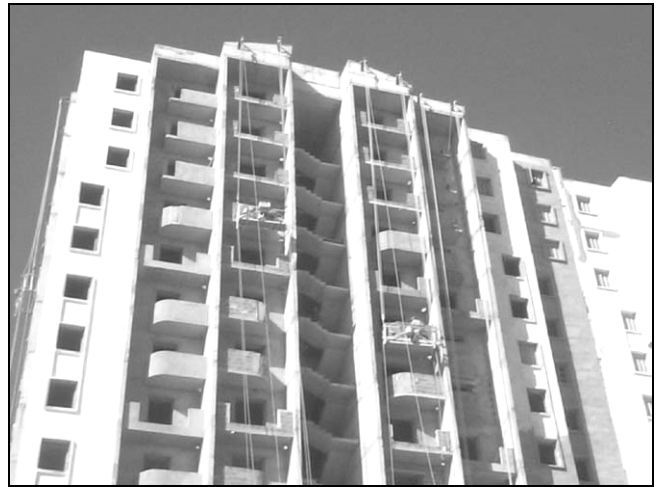
Photo 2: L'utilisation de la corde lors des travaux de finition dans les chantiers de l'A.A.D.L. (Fév. 2004).
