ANALYSE DE LA ZONE TENDUE D'UN ASSEMBLAGE DE CROISEMENT POTEAU POUTRE TYPE BOULONNE

M. MIMOUNE¹, N. MEHIDI², F.Z. MIMOUNE¹

Cet article présente une étude expérimentale sur des assemblages boulonnés par platine d'extrémité en forme de T, soumis à un chargement statique. Les maquettes d'essais comportent ou non des raidisseurs de la semelle du T.

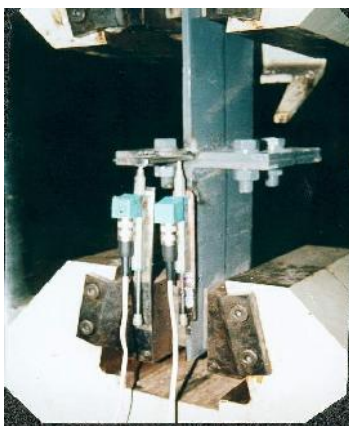
La photo 1 montre le système de fixation des capteurs de déplacement au droit de la semelle tendue et au droit des boulons. Ce système de fixation a demandé énormément de temps et de réflexion pour l'adopter. Différentes colles, trouvées dans le commerce, ont été essayées afin de choisir celle qui donne le meilleur résultat pour fixer les capteurs. On a dû faire appel également au soudage pour réaliser des butées pour les capteurs.

Photo 1 : Positionnement des capteurs de déplacement au droit de l'axe du boulon et au droit de la semelle tendue

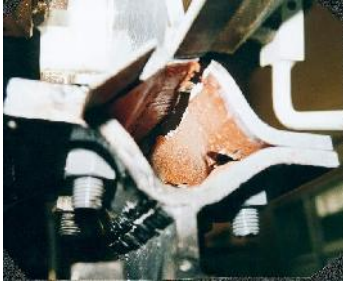
On a constaté que la ruine totale de l'éprouvette intervient par rupture de la platine juste à côté du cordon de soudure (photo 3), ces derniers ont bien résistés.

Photo 3 : Platine ruiné au droit de semelle tendue et traversée par les Boulons- tp=8mm

Des déformations très importantes ont été enregistrées, au niveau des perçages également, se traduisant par une ovalisation des trous sans que la platine ne soit traversée par l'écrou et le boulon [12].

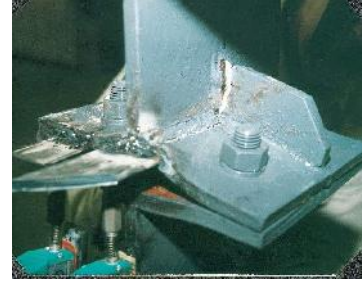
Il est à signaler qu'au début du chargement, une amorce de rupture du cordon de soudure semelle-raisseur (photo 6) s'est produite brutalement ce qui laisse penser que le cordon de soudure a été mal réalisé.

Photo 6 : Rupture du cordon de soudure-tp=10mm
