ETUDE DE L'INFLUENCE DES PARAMETRES DE COUPE SUR L'ENDOMMAGEMENT DES OUTILS DE COUPE EN TOURNAGE SEC

Fayçal BENTALEB¹, Idriss AMARA²

Le travail présenté dans cet article vise à analyser l'usure et le mode de détérioration des outils de coupe en carbure métallique en tournage à sec. Il est fondé sur l'application d'un plan d'expérience et inclut le contrôle de l'usure de la face de coupe. Pour cela, des essais de chariotage ont été réalisés sur des éprouvettes en acier faiblement allié trempé F_K 20 MnCr5 usiné par des plaquettes en carbure revêtues de marque Sandvik (TNMG 16 04 08 PM).

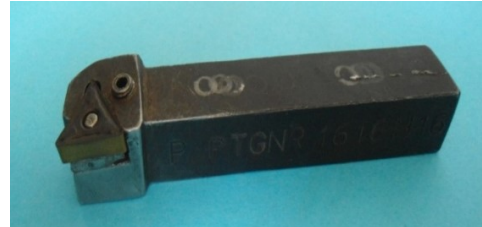
Une forme d'outil porte plaquette fixe (figure 1) est adapté aux conditions de tournage (référence P PTGNR 16 16 H16).

Figure 1 : Porte plaquette P PTGNR 16 16 H16.

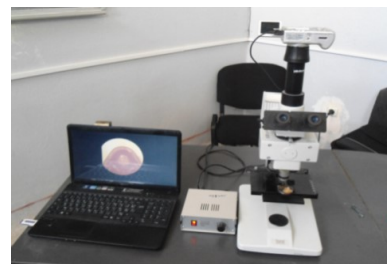
La mesure de l'usure de l'outil durant cet essai se fait grâce à un microscope (figure 3). L'acquisition d'image se fait à l'aide d'une caméra digitale camera power shot A95 de marque Canon.

Figure 3 : Microscope optique pour la mesure d'usure

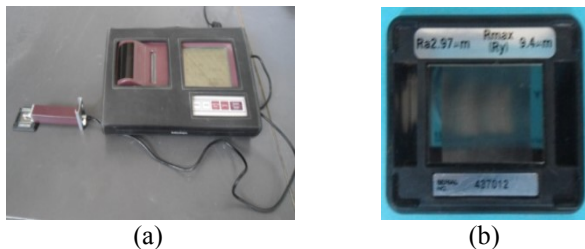
Pour étudier les critères de rugosité R_a , R_t et R_z , nous avons utilisé un rugosimètre (2D) Mitutoyo, équipé d'une imprimante de profil de rugosité (figure 4. a). Ce dernier a été étalonné à l'aide d'un étalon de rugosité de $R_a = 2,97 \mu\text{m}$ et $R_{\text{max}} (R_y) = 9.4 \mu\text{m}$ (figure 4.b).

Figure 4 : (a) Rugosimètre MITUTOYO, (b) Etalon d'étalonnage du rugosimètre.

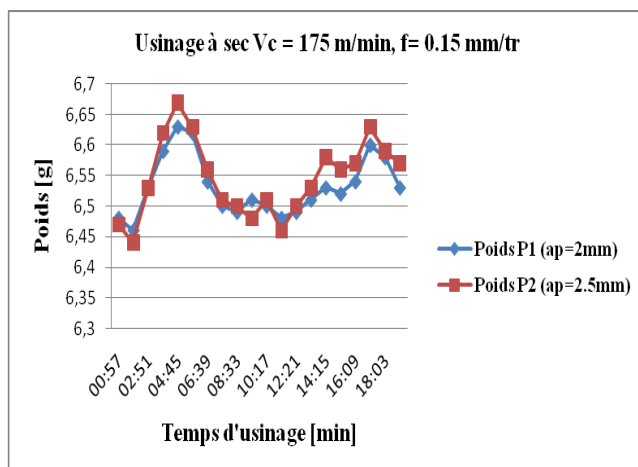
La figure 5 représente l'évolution du poids des plaquettes P1 et P2 par rapport au temps d'usinage.

Figure 5 : Evolution du poids des plaquettes par rapport au temps d'usinage.

Nous remarquons que les deux plaquettes agissent de la même façon :

- Durant les deux premiers passes : Le poids des deux plaquettes diminue à cause de l'élimination des couches superficielles constituant le revêtement.
- De la 3^{ème} à la 5^{ème} passe : Le poids des deux plaquettes a augmenté, puisqu'il y a diffusion de la matière enlevée (copeaux) vers la plaquette, ainsi que des micros soudures qui se forment sur la face de coupe constituant l'arête rapportée.
- Après la 5^{ème} passe : Le poids des deux plaquettes a diminué ; c'est la conséquence de l'évacuation de l'arête rapportée.
- A la 15^{ème} passe : Le poids des deux plaquettes a augmenté ; puisqu'il y a constitution d'une deuxième arête rapportée.
- Après la 18^{ème} passe : Le poids des deux plaquettes a diminué ; c'est la conséquence de l'évacuation de la deuxième arête rapportée.

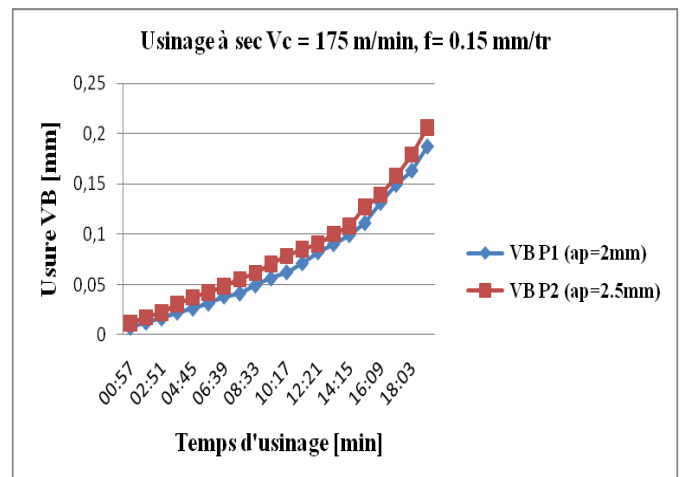
La figure 6 représente l'évolution de la hauteur d'usure VB de deux plaquettes par rapport au temps d'usinage.

On obtient une faible détérioration au début de l'usure pour atteindre un palier plus ou moins long pendant lequel, la rugosité n'évolue pas avant la mort de l'arête.

L'usure n'est pas proportionnelle à la durée d'usinage, car plusieurs stades d'usure se succèdent.

Figure 6 : Evolution de la hauteur d'usure par rapport au temps d'usinage.

On observe une 1^{ère} zone de rodage de l'arête avec uniquement l'usure en dépouille qui évolue rapidement.

Par la suite, l'usure est maîtrisée et c'est l'usure en cratère qui est observée sur la face de coupe de l'outil.

Enfin, l'outil se trouve dans une usure catastrophique ou l'usure mesurée par VB n'est plus maîtrisable, si l'usinage est prolongé on arrive à l'arrachement de l'arête de coupe.

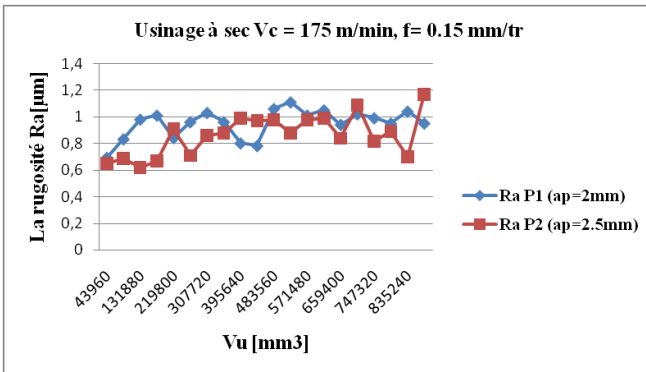
Les figures (7, 8, et 9) présentent l'évolution de Ra, Rt et Rz en fonction de la quantité de matière usinée.

Figure 7 : Evolution de la rugosité Ra par rapport au volume des copeaux.

- De 0 à 393560 mm³ : L'état de surface de la pièce usiné avec la plaquette P2 est meilleur que celle usiné avec la plaquette P1 à cause de la constitution de l'arrêt rapportée.
- De 393560 à 659400 mm³ : L'état de surface des deux pièces est quasi identique à cause de l'élimination de l'arrêt rapportée.

- Au delà de 659400 mm³ : L'état de surface de la pièce usiné avec la plaquette P1 est meilleur que celle usiné avec la plaquette P2 à cause de la constitution d'un deuxième arrêt rapportée qui est plus remarquable à la plaquette P2.

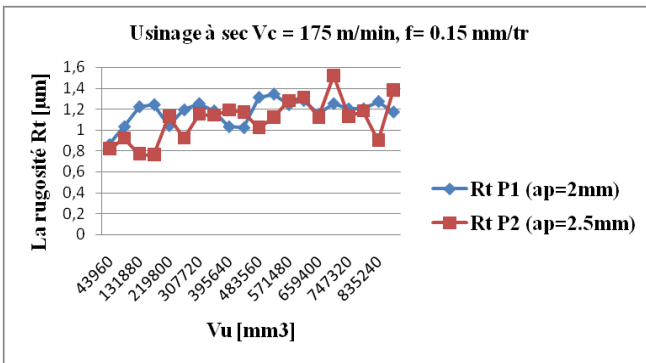
Figure 8 : Evolution de la rugosité Rt par rapport au volume des copeaux.

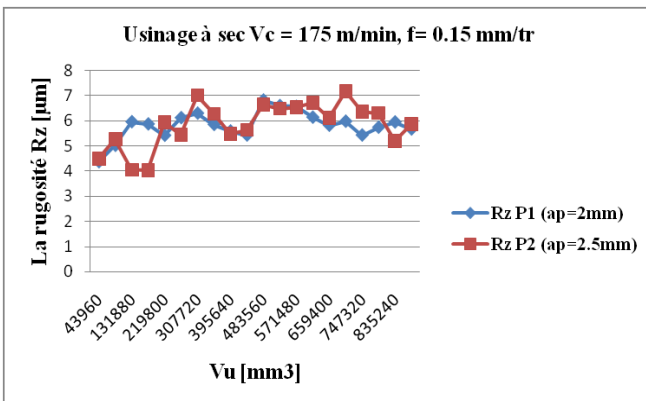
Figure 9 : Evolution de la rugosité Rz par rapport au volume des copeaux.
