## ANALYSE EXPERIMENTALE DE L'EFFET DES ARMATURES TRANSVERSALES SUR LE COMPORTEMENT FLEXIONNEL DES POUTRES EN BETON ARME

F. MERIMECHE, H. CHABIL, R. LASSOUED, A. AMIRAOU

Département de Génie Civil, Faculté des Sciences de la Technologie  
Université des Frères Mentouri Constantine, Algérie

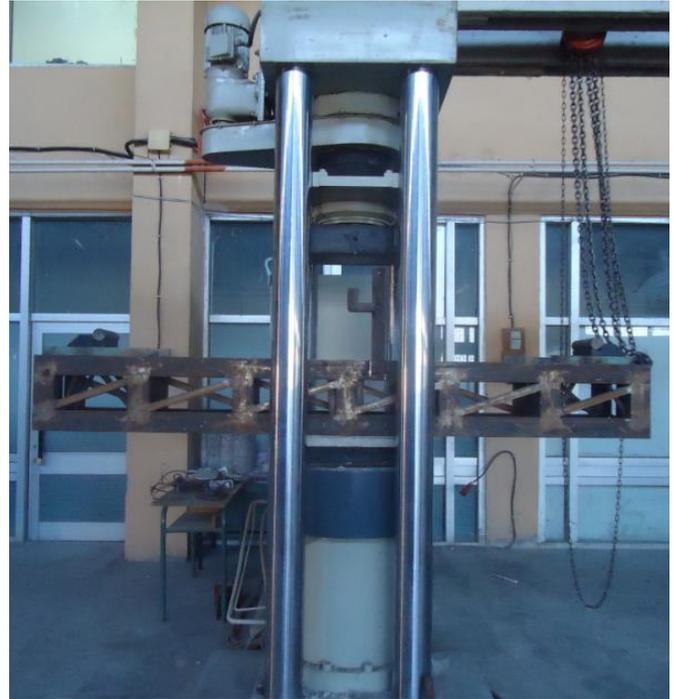
Tous les essais ont été effectués par une machine équipée d'un vérin hydraulique pouvant fournir jusqu'à 3000 KN en compression. La machine de flexion que nous possédons dans notre laboratoire est conçue pour des poutres à échelle réduite de longueur de 1,10 mètre. Dans le but d'avoir des résultats réels ou proches de la réalité, nous avons conçu un dispositif métallique très rigide d'une longueur de 2200 mm et d'une hauteur de 500 mm, servant spécialement comme support pour les poutres (Figure 1).

Figure 1 : Machine d'essai avec le dispositif métallique

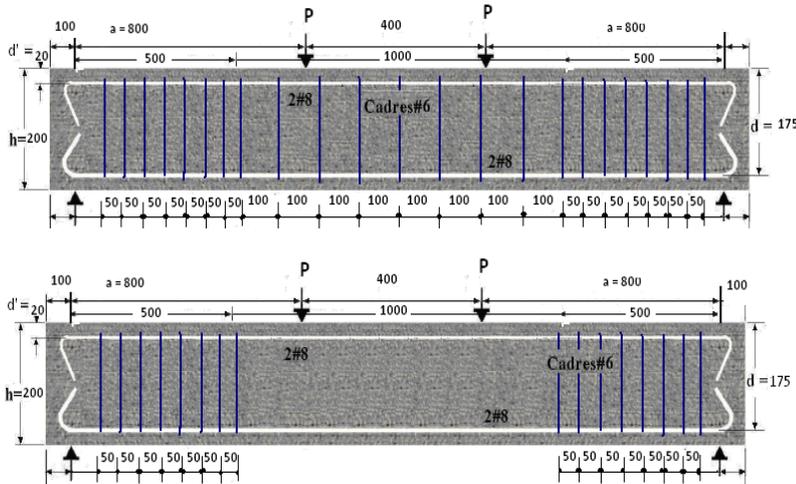
La portée en cisaillement a été prise égale à 800 mm, correspondant à un rapport portée en cisaillement - profondeur  $a/d = 4,57$  (flexion - cisaillement). Leurs caractéristiques sont représentées au tableau 1. Un exemple des poutres P1 et P2 est donné sur la figure 2.

**Figure 2 :** Ferrailage des poutres P1 et P2 de la série O1 (dimensions en mm)

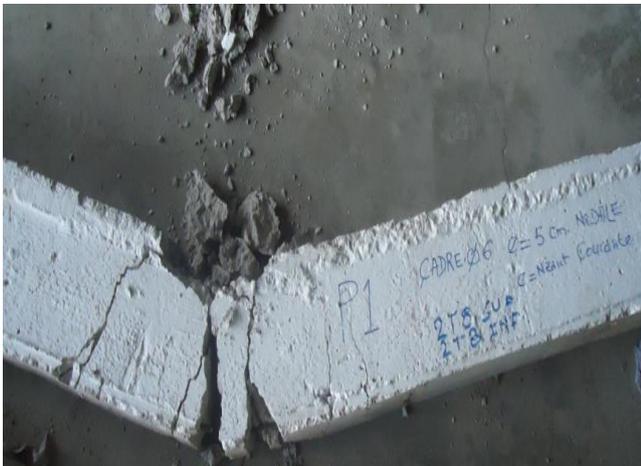
**Figure 3 :** Endommagement de la poutre P1

Le mécanisme de rupture observé pour la poutre P1 est une rupture par compression du béton due à la flexion associée à la plastification de l'armature tendue.

Cette rupture a commencé par l'apparition de fissures verticales au milieu de la poutre, ensuite ces fissures sont devenues plus larges avec l'augmentation de la charge, toujours au milieu de la poutre.

Par la suite, nous avons observé l'écrasement du béton suite à un niveau trop important de compression.

Après la réalisation de l'essai de flexion 4 points sur ces poutres, les mécanismes de rupture de ces dernières – avec des commentaires - sont représentés sur les figures 3 et 4 pour les poutres P1 et P6 de la série O1 et la figure 5 pour la poutre P36 de la série O2.

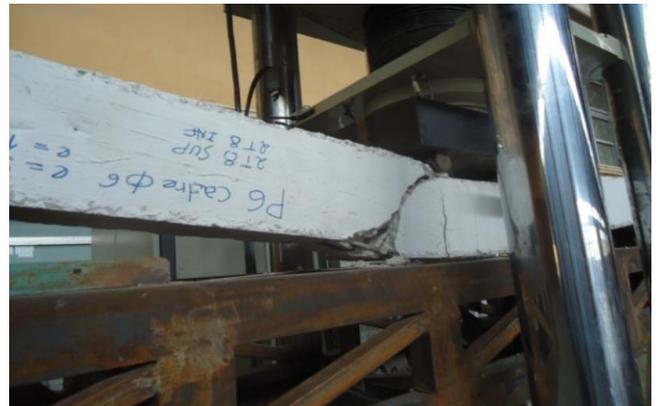
Le mécanisme de rupture observé pour la poutre P6 est une rupture due à la contrainte principale oblique. Nous avons remarqué d'abord le développement de quelques fissures fines verticales au centre de la poutre (de type flexion), suivies par une perte d'adhérence entre l'acier inférieur et le béton qui l'entoure. Dans la zone proche de l'appui, quelques fissures inclinées sont apparues vers le centre.

Ensuite, nous avons remarqué une fissure inclinée due à la contrainte principale oblique qui s'ouvre à partir du point de chargement (de la fibre la plus comprimée de la poutre) jusqu'à la partie la plus tendue de la poutre. Cela est sans doute dû au manque de cadres dans la zone courante (zone sans cadres) et l'espacement de 9cm dans la zone nodale.

Dans cette zone nous avons observé un endommagement fragile dû à la contrainte oblique, la poutre est cisailée mais le centre de la poutre reste peu déformé.

**Figure 4 :** Endommagement de la poutre P 6

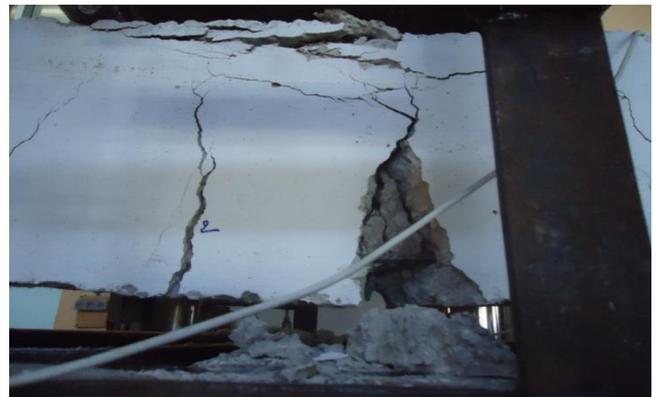
Le mécanisme de rupture observé pour la poutre P36 est une rupture par flexion, rupture par la plastification de l'armature tendue. La majorité des fissures sont verticales, et ne sont que dans la partie centrale. Ces fissures se développent avec l'augmentation du chargement, s'ouvrent et s'étendent vers l'axe neutre et au-delà (figure 5). Ce mécanisme de rupture par flexion est ductile en raison de la plastification de l'armature tendue.

**Figure 5 :** Endommagement de la poutre P36

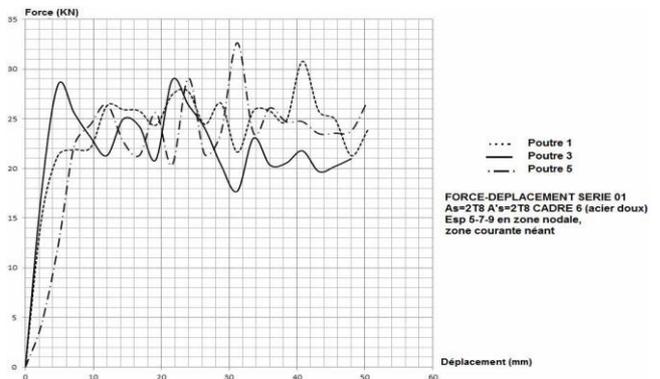
**Figure 6 :** Courbe enveloppe (force – déplacement) des poutres P1, P3 et P5

Suite aux essais effectués, des courbes force – déplacement ont été tracées (figures 6, 7, 8 et 9). Chaque catégorie de poutre ayant trois espacements différents.

L'influence des diamètres des cadres transversaux sur la réponse des poutres est représentée sur les (figures 6, 7, 8 et 9) différents diamètres d'armatures transversales. Nous constatons que plus le diamètre est grand, plus la résistance de l'élément en béton armé est grande et moins le comportement est fragile.

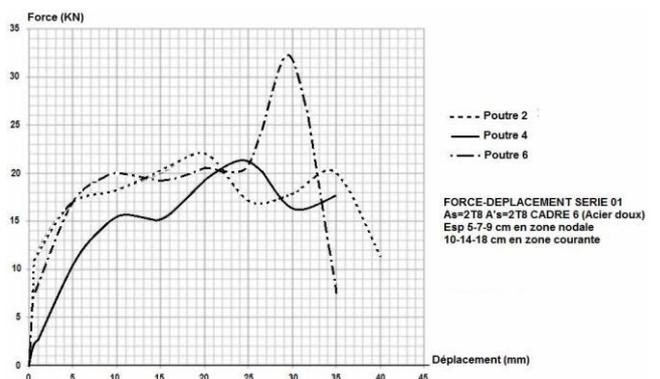
Pour les courbes de la figure 7 :

Les courbes de la poutre P2 et la poutre P4 représentent l'effet de la présence d'armatures transversales en quantité suffisante avec des espacements comme indiqué sur la figure. Une phase élastique suivie d'un palier plastique est observée pour les deux poutres. Ces espacements assurent un degré de ductilité (on ne remarque aucune rupture brusque). La courbe bleue de la poutre P6 montre une phase élastique suivie d'une phase de plasticité, puis un pic suivi d'une décroissance brusque. L'apparition de ce pic est due à un cisaillement important de la poutre, ce qui montre une rupture brutale.

**Figure 7 :** Courbe enveloppe (force – déplacement) des poutres P2, P4 et P6

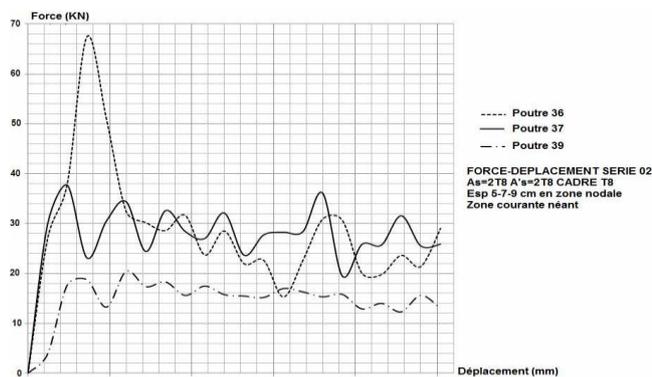
**Figure 8 :** Courbe enveloppe (force – déplacement) des poutres P36, P37 et P39

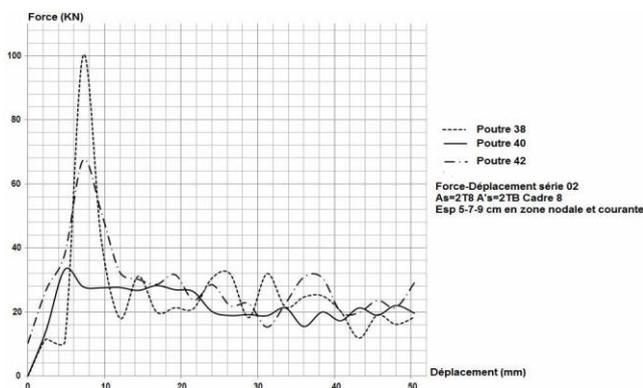
rupture est survenue par écoulement de l'acier tendu. On remarque un plateau plastique.

La courbe P42 est une section avec des cadres espacés de 9 cm tout le long de la poutre ( $\rho=1\%$ ). On observe que la

Pour les courbes de la figure 9 :

La courbe de la poutre P38 est une section sur armée, avec des cadres espacés de 5cm tout le long de la poutre ( $\rho=3\%$ ). On observe que la première fissure est à 10 KN, l'acier a un comportement élastique, et une résistance très élevée qui atteint les 100 KN. Au moment où la fibre la plus comprimée du béton atteint sa valeur limite  $\epsilon_{cu}$ , la rupture est brusque, survenue par écrasement du béton. La réponse est similaire à une rupture par cisaillement.

La courbe de la poutre P40 est une section avec des cadres espacés de 7cm tout le long de la poutre ( $\rho=2\%$ ). On observe que la première fissure est à 36 KN, l'acier a un comportement élastique, puis il quitte le domaine élastique au moment où la fibre extrême du béton atteint son raccourcissement limite  $\epsilon_{cu}$ . La rupture est lente, les armatures présentent une large déformation plastique, la

première fissure est à 26 KN, l'acier aussi a un comportement élastique, il quitte le domaine élastique au moment où la fibre extrême du béton atteint son raccourcissement limite  $\epsilon_{cu}$ . La rupture là aussi est brusque.

**Figure 9 :** Courbe enveloppe (force – déplacement) des poutres P38, P40 et P42
