BASSIN DU HAUT-RHUMEL : CONTEXTE HYDROGEOLOGIQUE ET FUITES D'EAU DU BARRAGE DE HAMMAM GROUZ.

Naouel MIHOUBI et Azzedine MEBARKI

Laboratoire des Sciences du Territoire, Ressources Naturelles et Environnement « LASTERNE »
Université des Frères Mentouri Constantine 1

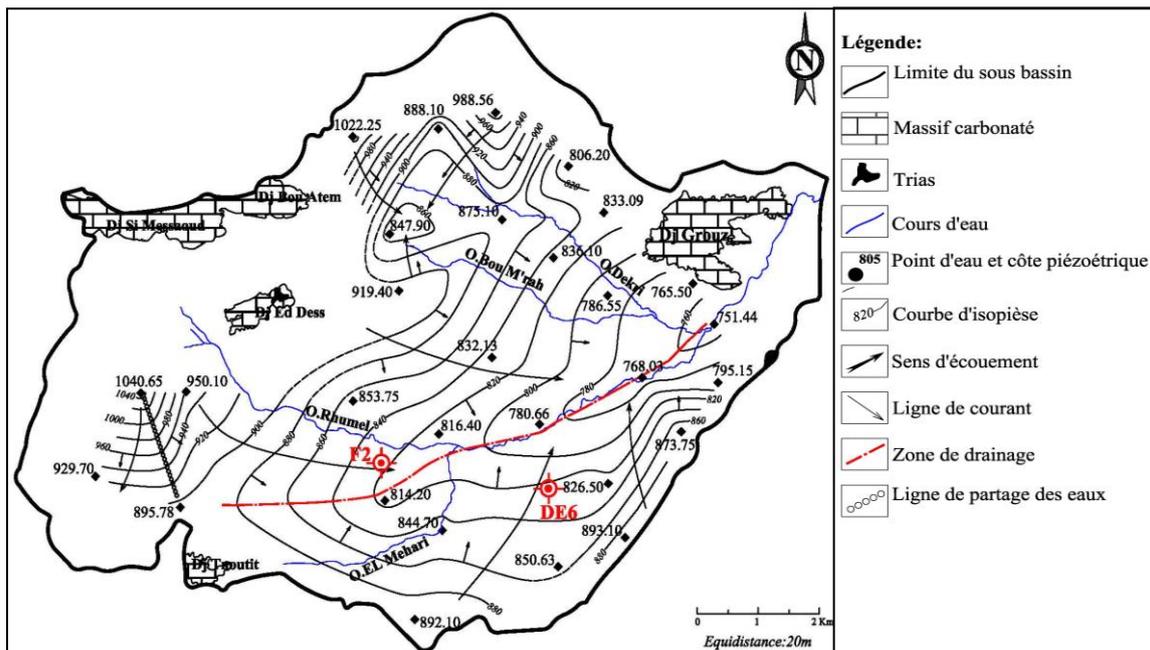
Figure 5: Carte piézométrique du bassin du Rhumel-amont (campagne de mesures de mai 2008)

La cartographie de l'aquifère mio-plio-quaternaire procède des données de mesures effectuées sur 29 points d'eau (puits). Elle fait ressortir un axe général de drainage vers l'oued Rhumel, avec des modalités

d'alimentation très variées (fig. 5). Dans l'espace, les niveaux piézométriques de la surface de la nappe tournent autour de 800 m au niveau de la plaine et 1000 m près des massifs. Entre hautes et basses eaux, la fluctuation de la surface piézométrique varie entre 0.9 et 2 m, soit une moyenne de l'ordre de 1.6 m. Les sources d'alimentation de la nappe correspondent aux eaux qui dévalent des flancs des massifs (Dj Dess, Dj Tnoutit et Dj Grouz), soumis à des précipitations relativement importantes, en plus des nombreux oueds permanents tels que : Oued Dekri, Oued Mehari et Oued Aouskourt....

respectivement dans les formations mio-plio-quaternaires et éocènes (fig.5, tabl.1).

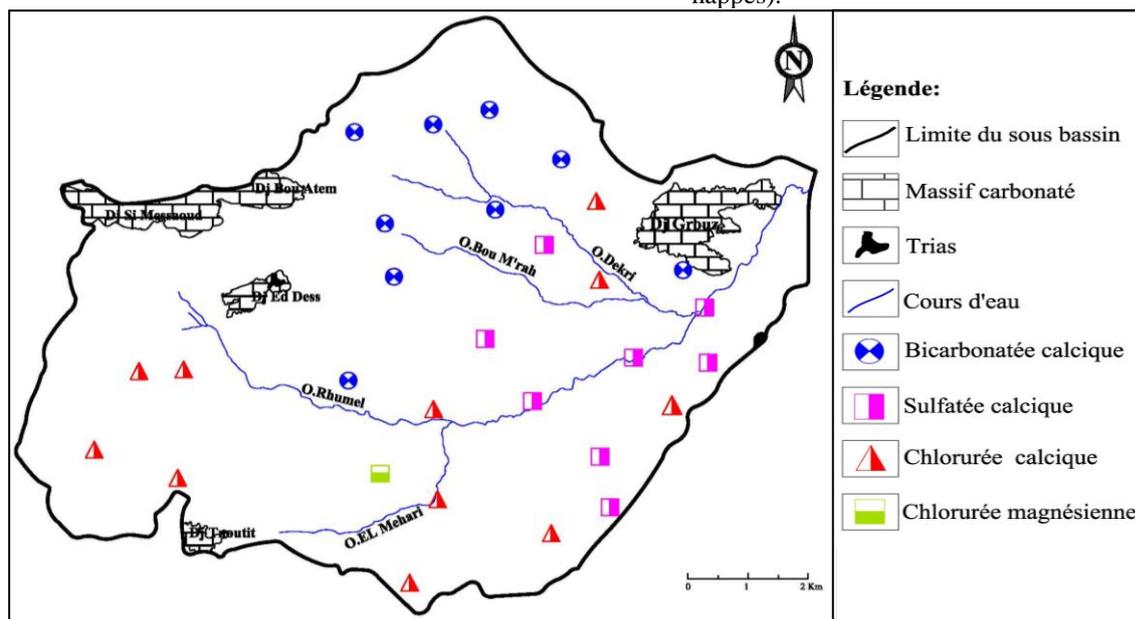
Figure 6 : faciès chimiques (campagne de mai 2008)

A partir des prélèvements des échantillons sur le terrain (nappe mio-plio-quaternaire), effectués en basses eaux (novembre 2007) et en hautes eaux (mai 2008), un certain nombre de paramètres a fait l'objet de mesures in situ et d'analyse au laboratoire. Nous montrons à titre d'exemple la carte des faciès chimiques de mai 2008 (fig.6) :

- le faciès bicarbonaté calcique, influencé par les formations carbonatées environnantes (Dj Grouz), et celles de la croûte calcaire (calcaire lacustre) ;

- le faciès chloruré et sulfaté calcique et magnésien, probablement influencé par les rejets d'eau usée et surtout le lessivage des engrais utilisés sur les terres agricoles périphériques. Comme il peut être lié à la présence des formations argileuses et marneuses du Mio-pliocène. Les sulfates sont généralement liés à la présence des formations évaporitiques (Trias du Dj Toukouia).

- le faciès chloruré et bicarbonaté magnésien, indicateur de l'influence des formations dolomitiques du Crétacé inférieur de la nappe profonde sur les eaux de la nappe superficielle (intercommunication probable entre les deux nappes).

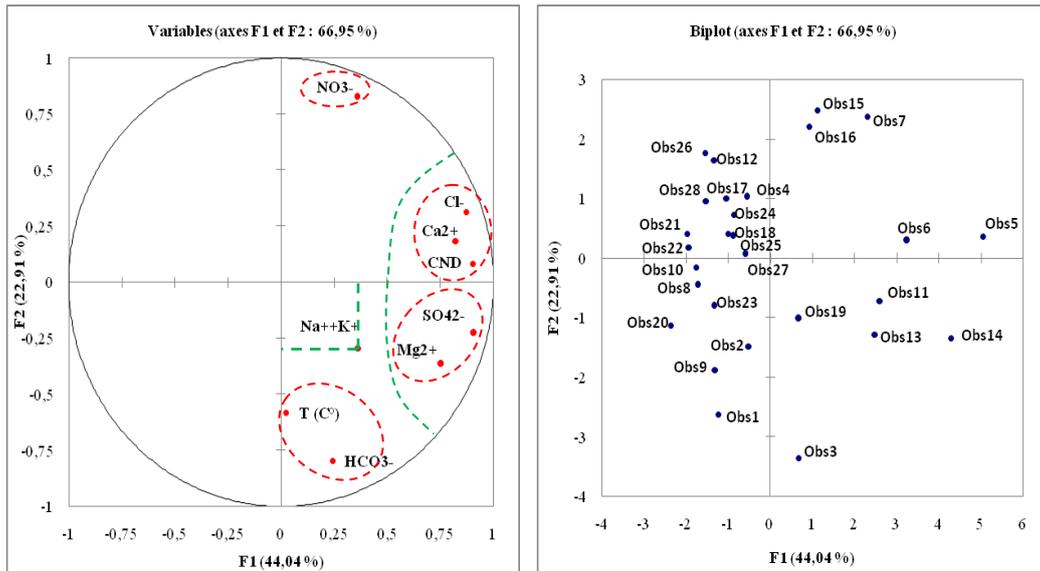
Figure 7a : Espaces des variables (éléments chimiques) et des individus (points d'observation) dans le plan F1-F2 (campagne de novembre 2007)

Le premier axe, avec 44.04% de la variance pour la première campagne et 46.26% pour la seconde, est

déterminé positivement par la majorité des éléments de la minéralisation (fig. 7a et 7b). Les individus qui sont liés à cet axe sont les puits implantés au niveau des formations de la croûte calcaire, et à proximité des affleurements du Trias. Par ailleurs, la présence de la famille des éléments Ca^{2+} , Mg^{2+} et SO_4^{2-} en association est un indicateur soit du thermalisme des eaux sulfurées liées à H_2S d'origine minérale, soit d'un système karstique annexe en relation avec les eaux de la nappe superficielle (fig. 7b).

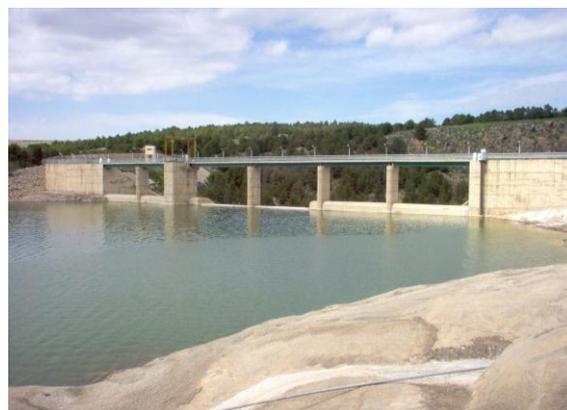
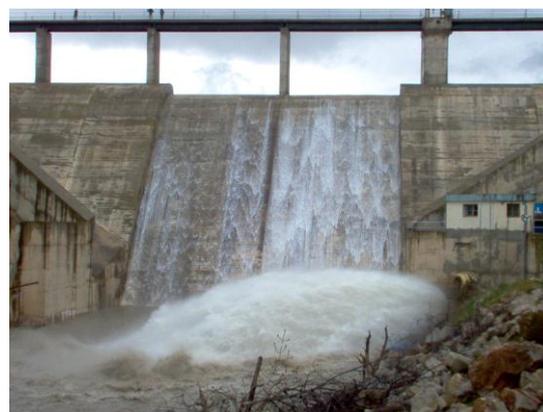
Photo 1 et 2 : Vue amont et aval du barrage du Hammam Grouz.

Le barrage est en béton poids, d'une hauteur au dessus de la fondation, de 49.5 m et d'une longueur en crête de 217 m (Photo.1 et 2). Il comporte un évacuateur de crue (dimensionné pour un débit de 4150 m³/s), une vidange de fond, deux galeries de drainage et trois prises d'eau localisées dans le corps du barrage. Une digue de col en remblai se trouve à l'Est du barrage principal.

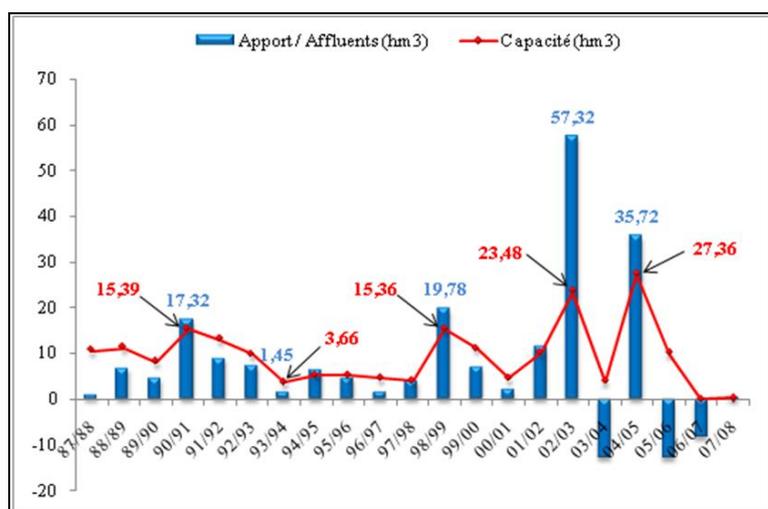
Figure 8: Variations annuelles de l'apport et de la capacité du barrage de H.Grouz (1987/88-2007/08)

hydrologique de la retenue, ce qui permet de gérer rationnellement la capacité de cette dernière. Les données de base sont les mesures établies par l'A.N.B.T., exploitées sur une série de vingt ans (1987/88-2007/08) (fig.8).

Depuis la mise en eau jusqu'à l'année 2001/02, le volume de remplissage du barrage n'a jamais atteint le volume normal de retenue (VNR) qui est de l'ordre de 45 millions m³. Un abaissement critique de la réserve (3.66 hm³) a été constaté durant l'année 1993/94, correspondant à l'usage d'une partie du volume mort [11].

En revanche, l'année hydrologique 2002/03 est une année exceptionnelle dans la vie du barrage qui a connu ses premiers déversements de crue ; le cumul annuel de

ces déversements a atteint les 10.2 hm³. Pour des raisons de sécurité, des vidanges de fond ont été également effectuées, atteignant un volume annuel de l'ordre de 17.67 hm³.

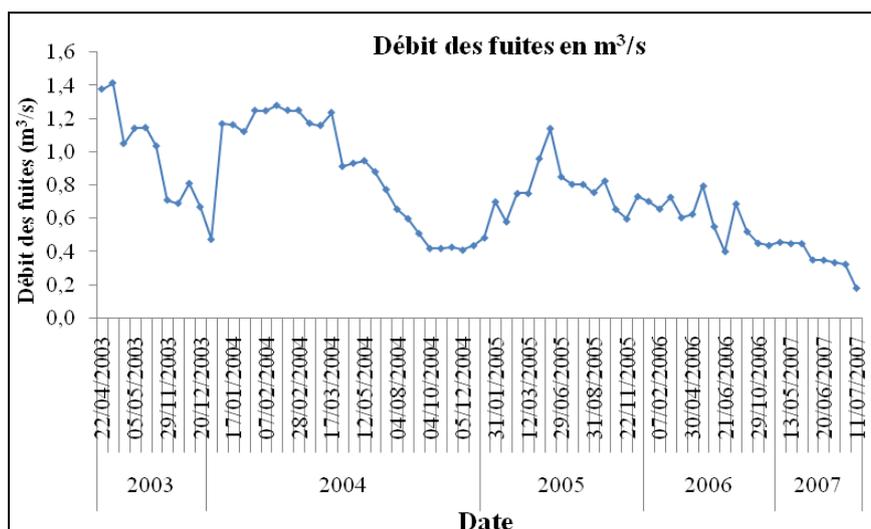
Figure 9: Evolution des débits de fuites mesurées par l'A.N.R.H (sources de H.Grouz)

Les « affluents négatifs » constatés au niveau du bilan hydraulique du barrage et l'apparition des émergences (avec un débit parfois très important) en aval de l'ouvrage, ne peuvent être expliqués que par des fuites d'eau à partir de la retenue. Les écarts entre apports hydrologiques mesurés à la station de jaugeage, située à l'amont de la cuvette du barrage, et les « affluents » (apports déduits du bilan du réservoir), ont mis en évidence des débits de fuites d'eau bien plus importants que ne les laissent apparaître les débits de fuites mesurés par l'A.N.R.H. : ces débits corrigés s'élèvent à 7.4 Hm³ en 2002/03, 32.3 Hm³ en 2003/04 et 26,2 Hm³ en 2004/05 (tabl. 3). En effet, les mesures journalières des débits des émergences effectuées par l'A.N.R.H sur des périodes discontinues, ne reflètent pas l'importance des « pertes » réelles du lac de retenue (fig. 9). Cela suppose que les fuites d'eau échappant de la cuvette du barrage, à travers des conduits karstiques, ne se limitaient pas aux seules sources du Hammam, émergeant au pied des massifs calcaires, à l'aval du barrage, et qu'elles ont d'autres destinations qui restent à explorer.

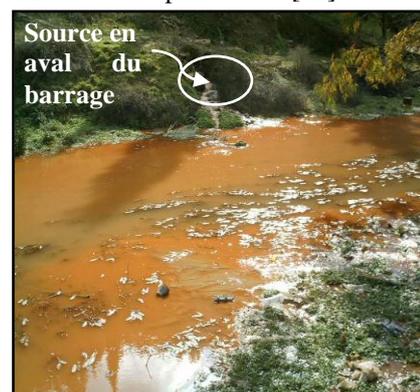
Photo 3: Les écoulements en aval du barrage accompagnés d'argile rougeâtre

- Les écoulements constatés en janvier 2003 dans l'oued Rhumel, en aval du barrage, étaient chargés d'argile rougeâtre, attribuée au tapis argileux de protection de la cuvette (photo 3);
- L'apparition, en avril 2003, d'un vortex d'un diamètre d'environ 1,50 m, au niveau du talweg de la rive droite de la lac de retenue (photo 4);
- L'apparition, en novembre 2007, d'un deuxième vortex plus grand au niveau de la rive droite de la retenue de Hammam Grouz, formé de deux ouvertures très proches.
