# BILANS D'EAU ET APPORTS DE CRUES EXCEPTIONNELLES DE L'OUED BOUNAMOUSA, (ALGERIE ORIENTALE) : IMPLICATIONS POUR LA GESTION DU BARRAGE CHEFFIA.

Samia AFFOUN IKHLEF<sup>1</sup>, Azeddine MEBARKI<sup>2</sup> et Mohamed TAABNI<sup>3</sup>

## 1. LE BARRAGE DE CHEFFIA ET SON BASSIN VERSANT

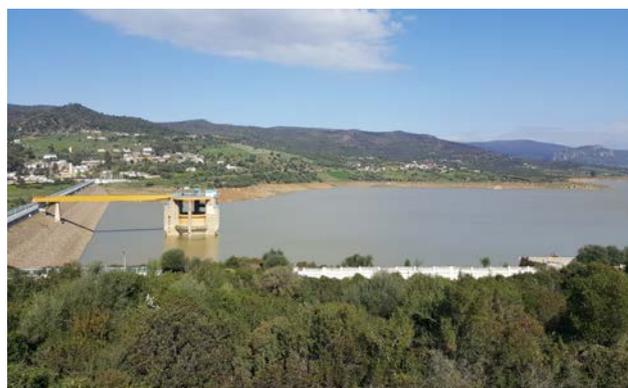
**Photo 1 :** Vue du barrage de Cheffia (Affoun, 2018)

**L'évacuateur de crue** comporte une tour équipée d'une vanne cylindrique, une galerie d'évacuation d'une

capacité maximum d'évacuation de 1800 m<sup>3</sup>/s, pour une crue centennale (Photo.1).

**La digue** du barrage Cheffia est en terre, de 50 m de hauteur, comportant à l'amont un masque d'étanchéité constitué par une couche de matériaux argilo-sableuse compactée. La cote en crête (niveau d'arase 0) est de 169 m pour une longueur de 650 m.

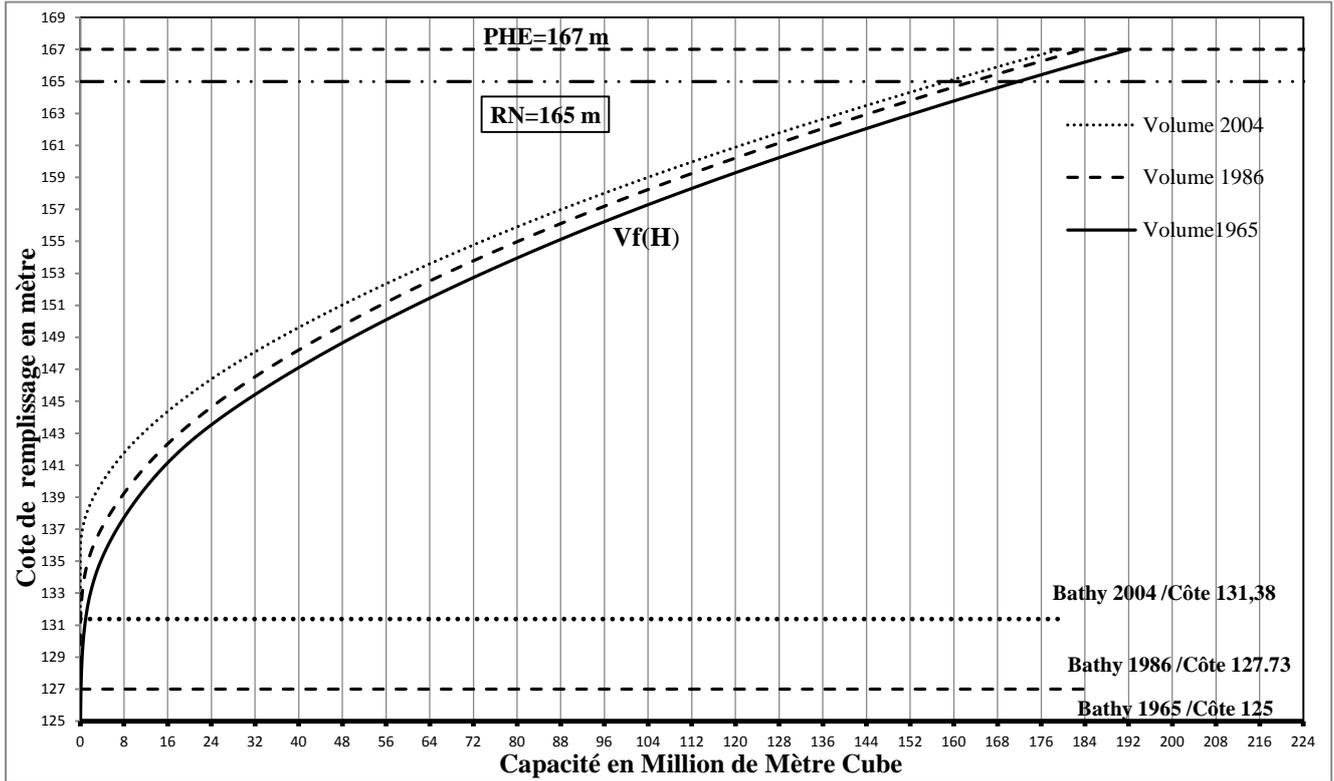
Figure 4 : Evolution de la courbe Capacité- Hauteur du barrage de Cheffia.

Les courbes de remplissage du barrage de Cheffia ont été établies, en utilisant les données des 3 levés bathymétriques effectués par l'organisme gestionnaire du barrage en 1965 (SEGGTH, 1965), en 1986 (ANB, 1986) et en 2004 (ANB, 2004), pour une hauteur d'eau tous les 50 cm (Fig. 4) :

- période 1965-2004 : la hauteur du plan d'eau initial est passée de 125 m en 1965 à 131.38 m en 2004, ce qui représente un volume d'envasement cumulé de  $13.165 \text{ hm}^3$  pour la période de 39 ans d'exploitation du barrage, soit un taux de sédimentation moyen de  $0.337 \text{ hm}^3/\text{an}$ , et une dégradation spécifique du bassin versant de  $939 \text{ t}/\text{an}/\text{km}^2$ . Ce résultat issu des mesures bathymétriques montre que le taux d'envasement moyen a été sous-estimé par l'étude d'avant-projet ( $0.125 \text{ hm}^3/\text{an}$ ) ;

- période 1965-1986 : l'envasement cumulé sur cette durée de 21 ans est de  $3.59 \text{ hm}^3$ , soit un taux de sédimentation moyen de  $0.171 \text{ hm}^3/\text{an}$ , résultat d'une dégradation spécifique de  $475 \text{ t}/\text{an}/\text{km}^2$  ;

- période 1986-2004 : la retenue a connu sur cette période de 18 ans un cumul de sédimentation atteignant  $9.57 \text{ hm}^3$ , conséquence d'une dégradation spécifique de  $1479 \text{ t}/\text{km}^2/\text{an}$ . Le taux d'envasement est de  $0.532 \text{ hm}^3/\text{an}$ , quatre fois supérieur à celui prévu dans l'étude précédant la construction du barrage.

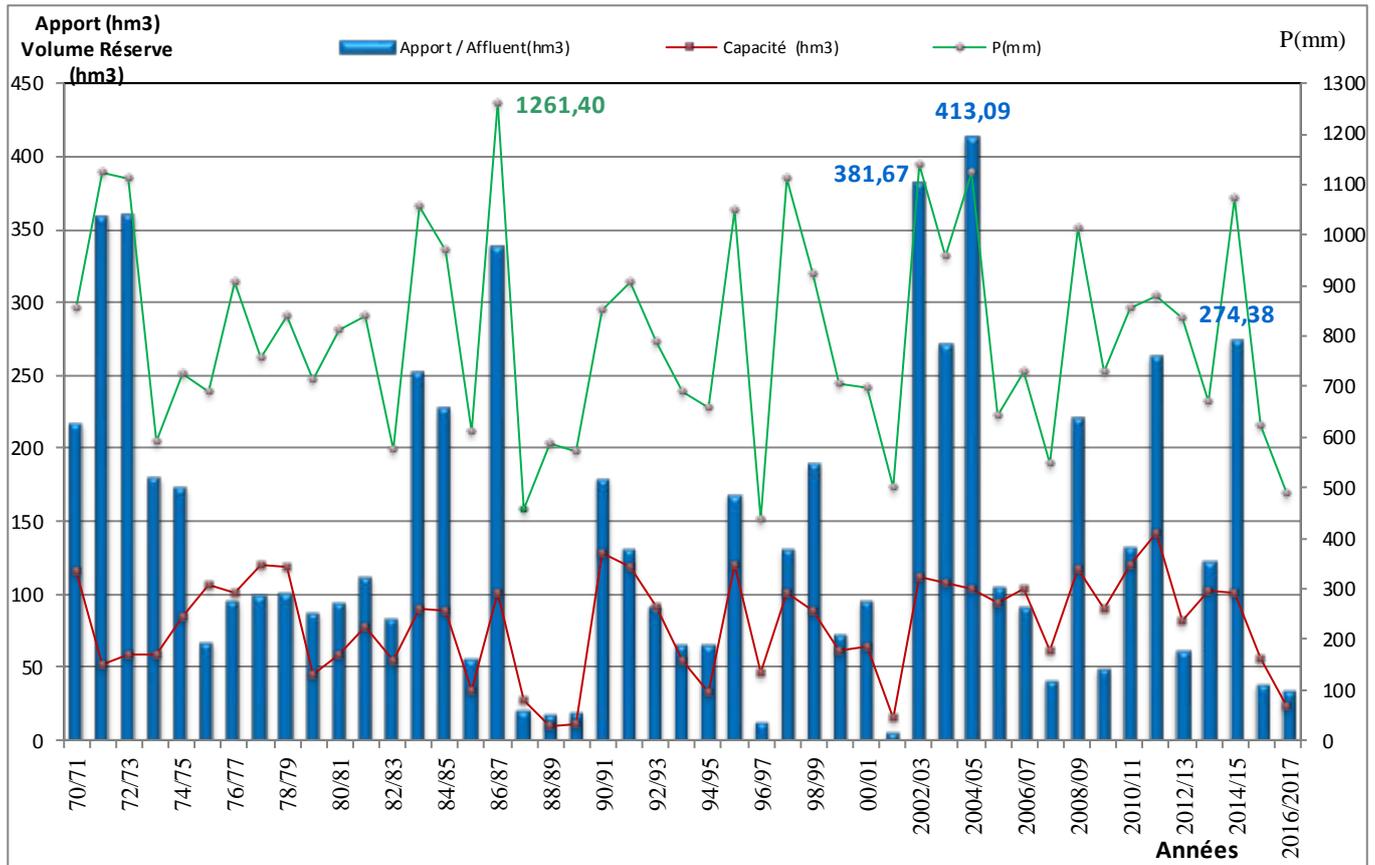
Figure 5 : Variations annuelles des principaux éléments du bilan du barrage de Cheffia : précipitations, apports et réserves. (Période : 1070/71- 2015 /17)

La période de mise en eau d'avril 1965 à août 1970 n'a pas été prise en compte dans les bilans d'eau du barrage établis sur la période 1970/71–2016/17 (Fig. 5). Le maximum annuel des apports liquides a été enregistré durant l'année humide 2004/2005 (413 hm<sup>3</sup>) à la suite de pluies abondantes (1260 mm/an enregistrées à la station de Cheffia-barrage). Ce volume représente 3 fois l'apport interannuel de l'oued Bounamoussa (142 hm<sup>3</sup>/an) et se rapproche de l'apport centennal humide (selon une loi de distribution log-normale) qui est de l'ordre de 473 hm<sup>3</sup> pour un intervalle de confiance de 90 % (DEMRH, 1975).

L'apport des années 1970/71, 1983/84 et 2011/12, ayant atteint respectivement 217, 253 et 264 hm<sup>3</sup>/an se rapproche de l'apport décennal humide estimé à 252 hm<sup>3</sup>. Le minimum annuel (5.84 hm<sup>3</sup>) d'une fréquence sèche, quasiment millénaire, a été enregistré durant l'année hydrologique particulière de 2001/2002 et ce,

Le remplissage de la retenue est irrégulier dans le temps. L'allure générale de la courbe des réserves de fin d'année montre qu'elle épouse la forme de la courbe des apports : soutenue en année humide (103.82 hm<sup>3</sup>), la réserve du barrage fléchit de façon remarquable en années sèches (14.85 hm<sup>3</sup> en 2001/02 ; 9.08 hm<sup>3</sup> et 11.46 hm<sup>3</sup> respectivement en 1988/89 et 1989/90).

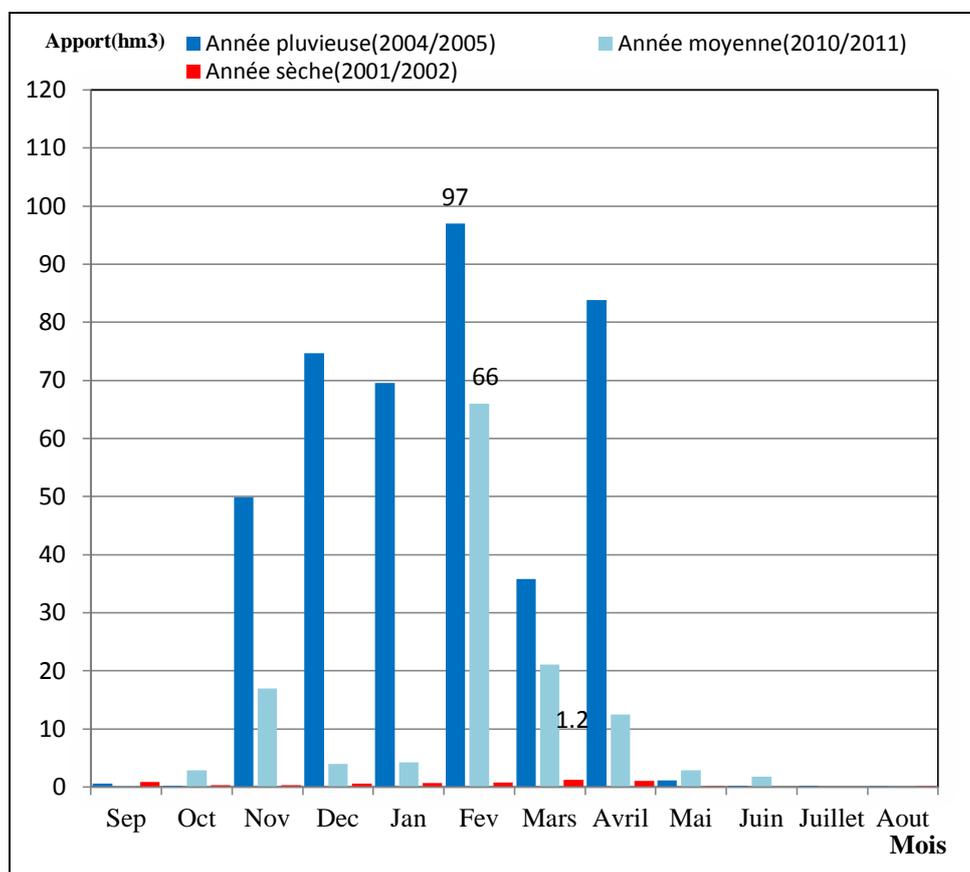
Figure 6 : Variation mensuelle des apports en années sèche, humide et moyenne

La figure 6 illustre les régimes hydrologiques de l'oued Bounamoussa au barrage sur trois années typiques (cycle annuel humide, moyen et sec). L'année humide 2004/05 montre une répartition saisonnière marquée par l'abondance des apports, de novembre à avril et ce, par opposition la saison hydrologiquement sèche qui s'étale de mai à octobre. En année sèche (2001/02), le régime est marqué par l'indigence générale des apports sur l'année. L'année moyenne 2010/11 reproduit grossièrement le même régime qu'en année humide avec cependant de forts écarts dans les modules mensuels.

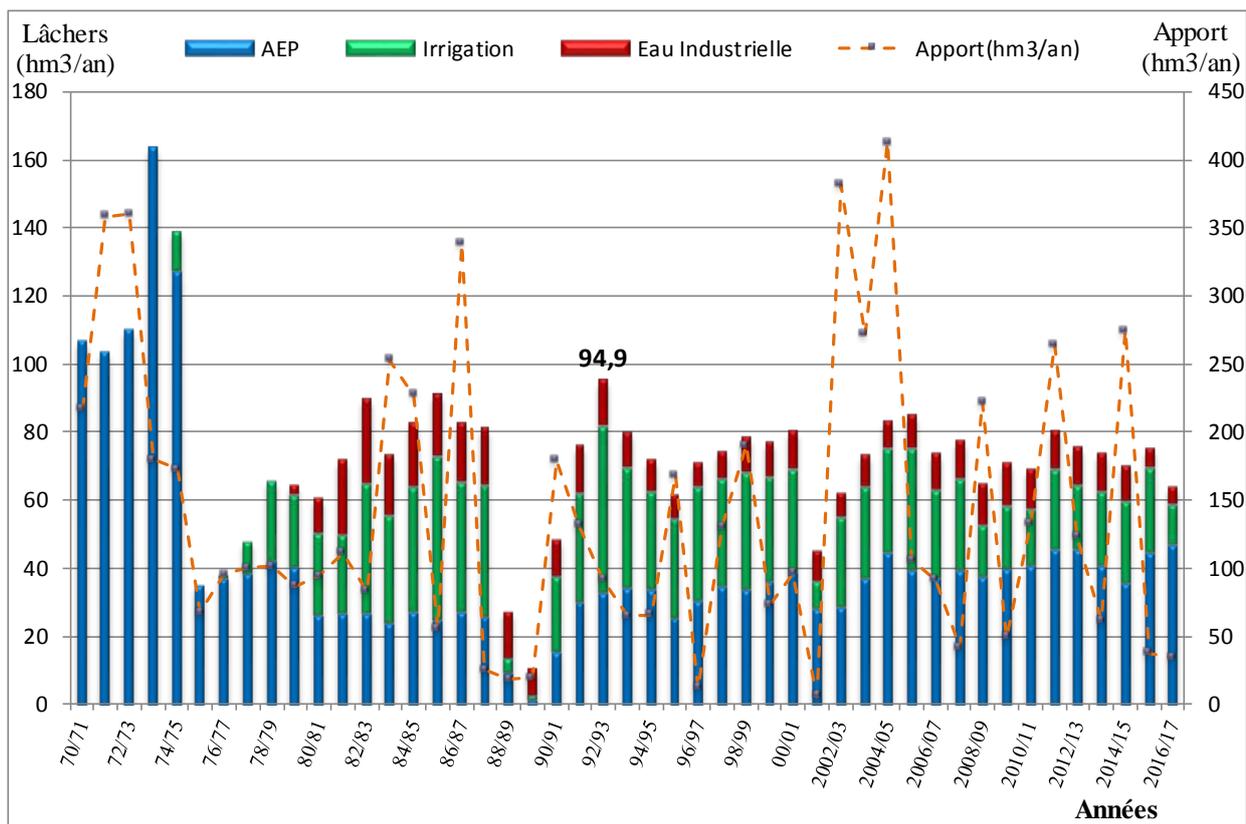
**Figure.7** : Variation annuelle des lâchers : AEP, irrigation et eau industrielle

Le volume régularisé interannuel moyen (volume des lâchers au profit des trois secteurs d'utilisation) est estimé, à 74.48 hm<sup>3</sup>, soit 78.4% du volume régularisé théorique (VR) fixé initialement à 95 hm<sup>3</sup>/an. Ce dernier a été atteint une seule fois en 1992/1993 où les besoins ont été couverts avec un taux de satisfaction de 100% (Fig. 7).

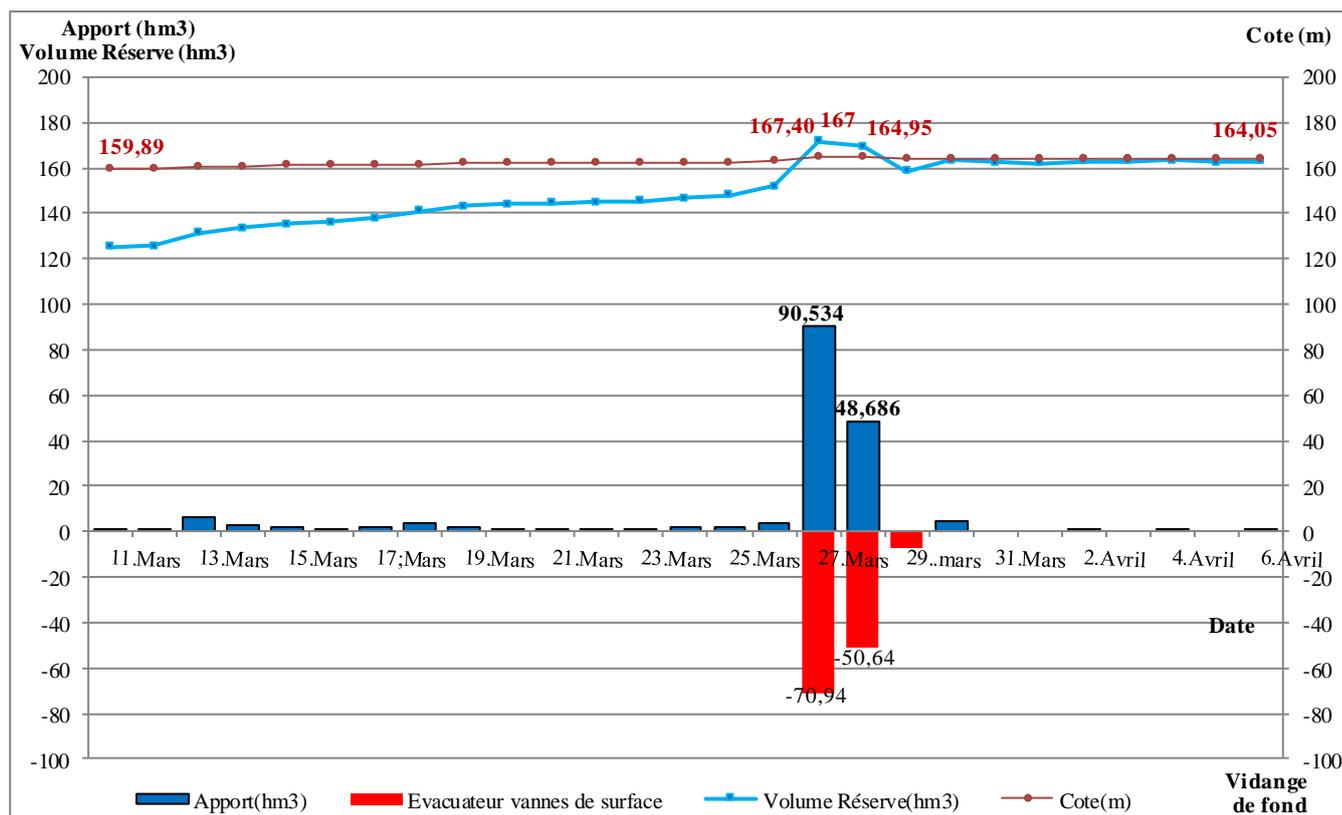
Figure 8 : Crue de mars 1973 : variations journalières des apports, volumes évacués, réserves Et hauteurs d'eau au barrage Cheffia.

L'apport hydrologique a atteint 139.2 hm<sup>3</sup> durant seulement 48 heures, ce qui représente 73.9 % du total mensuel (188.3 hm<sup>3</sup>) ; le volume total de vidange de fond effectué en deux jours était de 121.6 hm<sup>3</sup> (Fig. 8).

*Le mardi 27 mars à 8 :00, le niveau du lac du barrage était déjà à 164.95 m. A 11 :00 (3 heure après), le niveau du lac du barrage a atteint la cote des PHE (167 m). A 18 :15, au plus fort de la crue (moment de pointe), le plan d'eau a dépassé la cote PHE pour atteindre 167.40 m environ et le débit évacué était de 1650 m³/s. Le niveau d'eau monte à l'aval d'environ 1 m au-dessus de la plate-forme (évacuateur de crue) provoquant la submersion du puits de pompage des eaux de fuites et l'inondation des galeries de contrôle et de drainage.*

Le rapport d'expertise de l'étude de confortement des grands barrages en exploitation (ANBT, 2006), précise que : « Le problème de cette crue, est que le débit entrant est non connu et les documents d'archives disponibles au niveau de l'exploitation sont contradictoires et ne permettent pas sa reconstitution. La vanne cylindrique a été totalement ouverte à une cote supérieure ou égale à la cote de retenue normale. Le débit relâché à l'aval a donc atteint la valeur de la crue du projet soit 1800 m³/s. Le déversoir d'El Karmet (digue secondaire) a fonctionné sous une charge non connue et peut être avant l'ouverture de la vanne cylindrique. Cette dernière qui était commandée

*automatiquement par un flotteur, ne s'est pas ouverte à temps et qu'un laps de temps qui s'est écoulé avant l'ouverture manuelle de cette vanne explique que le plan d'eau a dépassé la cote 165 m »*

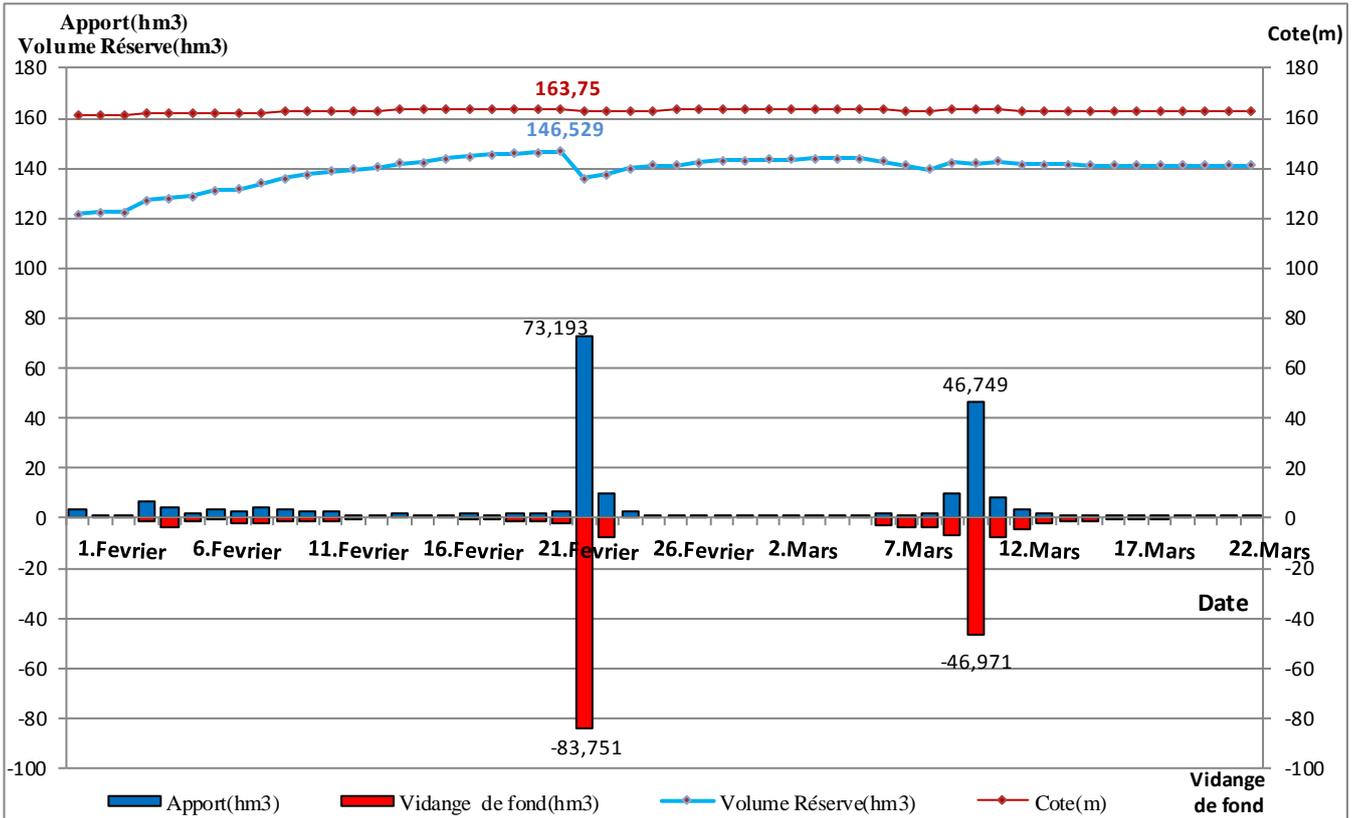
**Figure.9.** Crues du 22 février et du 10 mars 2012 : variations journalières des apports, volumes évacués, réserves et hauteurs d'eau au barrage Cheffia.

Pour analyser ces deux crues, nous avons mis à profit les mesures effectuées par la direction d'exploitation du barrage de Cheffia. Lors de la crue du 22 février, le débit maximum instantané enregistré était de 1429.1 m³/s. L'apport maximum journalier était de 73.2 hm³ (51.72 % du total mensuel estimé à 141.5 hm³) et la vidange de fond effectuée en 24 heures était de 83.8 hm³ (Fig. 9).

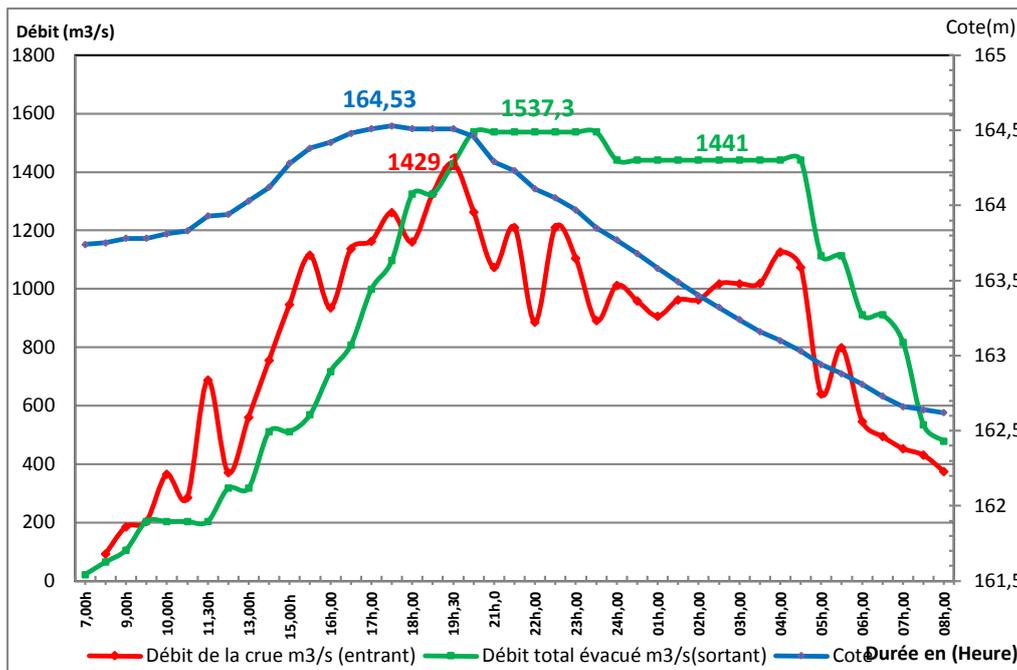
**Figure. 10.** Crue des 22-23 février 2012 : hydrogramme horaire et débit évacué au barrage Cheffia.

L'hydrogramme horaire de la crue des 22-23 février 2012 reproduit les enregistrements disponibles au barrage sur une durée de 25 heures, avec débit maximum instantané de 1429 m<sup>3</sup>/s, atteint après un temps de montée d'environ 12 heures (Fig.10). Ce débit représente 1,5 fois le débit moyen journalier qui est de 930.6 m<sup>3</sup>/s. Le débit maximum évacué (1537.3 m<sup>3</sup>/s) a dépassé le débit maximum entrant pendant plusieurs heures.

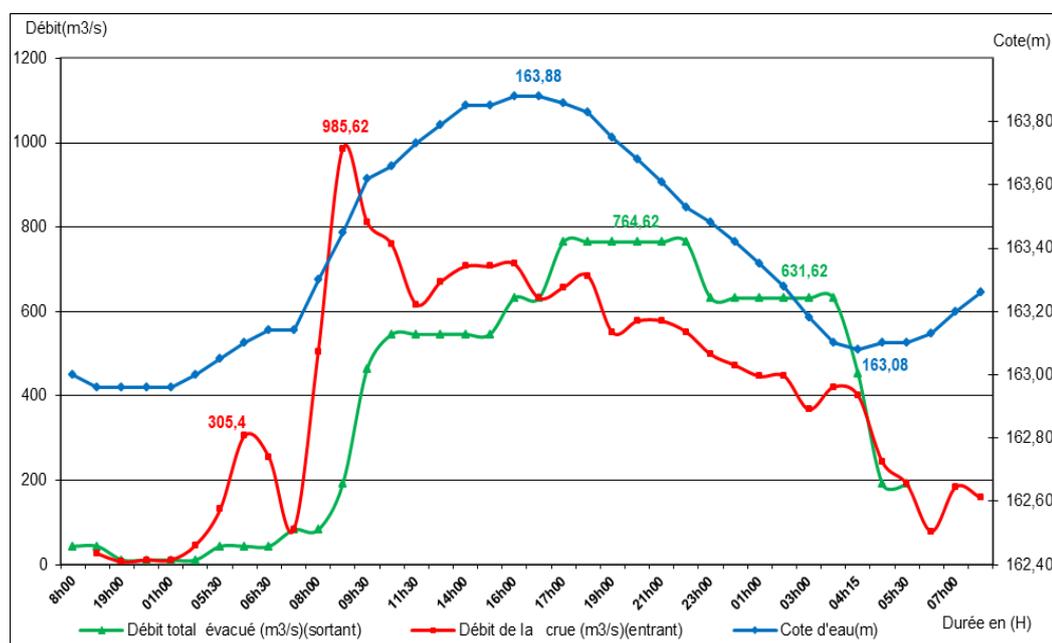
**Figure. 11.** Crue des 9-10 mars 2012 : hydrogramme horaire et débit évacué au barrage Cheffia.

La crue des 9-10 mars 2012 s'est déroulée quinze jours après la crue précédente. L'hydrogramme horaire montre une crue complexe avec deux pics, respectivement 305,4 et 985,6 m<sup>3</sup>/s (Fig. 11). L'apport total est évalué à 50 hm<sup>3</sup> et le volume total évacué équivaut à 48.6 hm<sup>3</sup>. Cette crue a été gérée également par une évacuation totale des apports entrants, aggravant l'impact des inondations à l'aval.

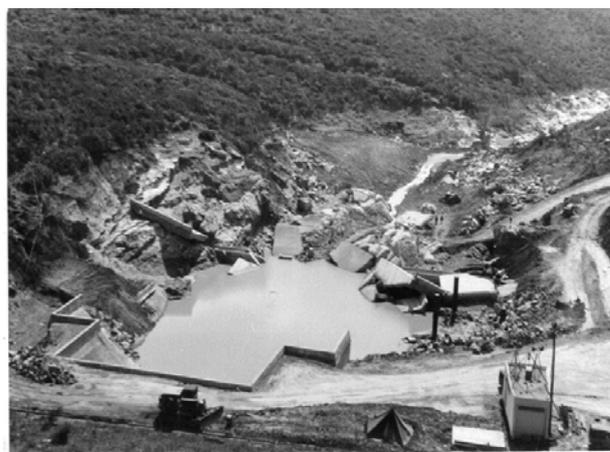
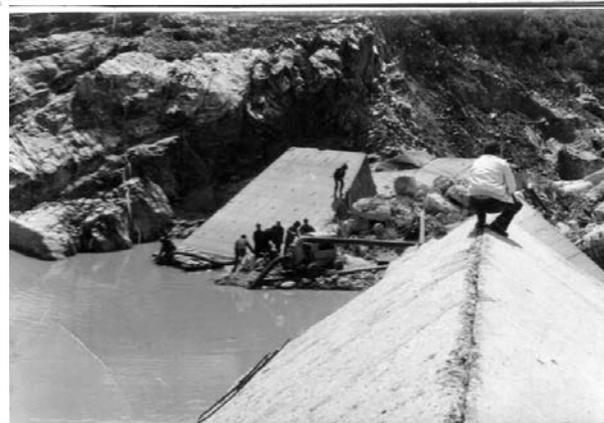
**Photos. 2 et 3.** Vue générale des dégâts sur le bassin de dissipation, crue des 27 et 28 mars 1973. (Source : ANBT barrage de Cheffia, 2015).

Lors de la crue de mars 1973, un volume total de 121 hm<sup>3</sup> a été évacué en 48 heures dont 70 hm<sup>3</sup> durant le premier jour de la crue (27 mars). Ces lâchers remarquables ont causé de graves dégâts sur la plaine de Annaba-Tarf, la hauteur d'eau ayant dépassé 1 m sur les zones à très faible pente de Ben M'hidi et Asfour (d'après notre enquête auprès des habitants de la région). Les conséquences ont touché le bassin de dissipation qui a été entièrement détruit impliquant des répercussions sur l'exploitation du barrage (Photos 2 et 3).

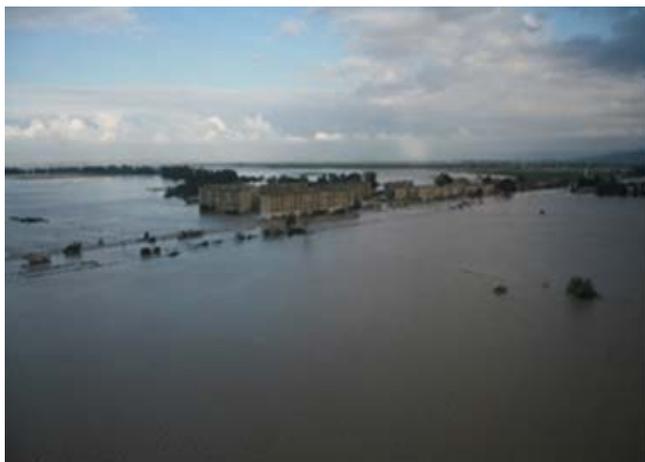
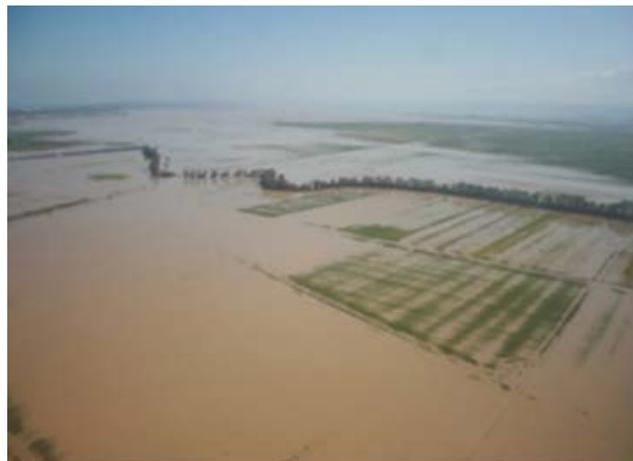
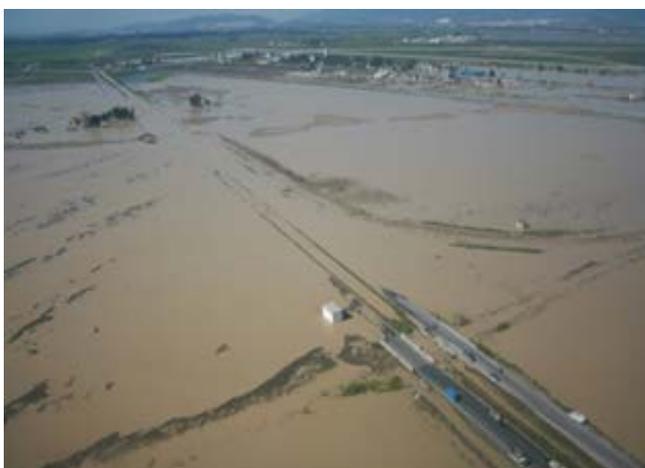
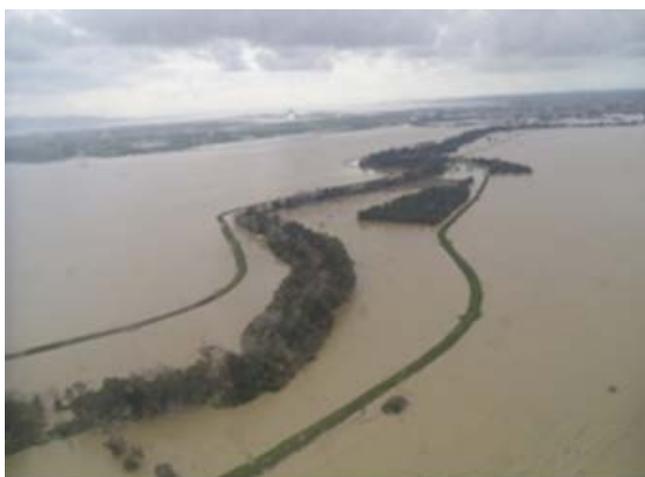
Ils se sont traduits par la dégradation du talus à l'exutoire du bassin de dissipation (rive gauche de l'oued) et la détérioration d'un tronçon de la conduite d'irrigation. Plus à l'aval, sur la plaine de Annaba-El Tarf, le secteur hydro-agricole a été extrêmement touché, la surface totale exposée aux inondations a été estimée à 9300 ha (DRE El Tarf, 2012). Les photos montrent les dégâts causés par la crue du 22 février 2012 : terres agricoles submergées, débordement sur les rives de l'oued Kebir-Est où la hauteur d'eau a dépassé la hauteur des digues de protection des terres agricoles réalisées dans le cadre du projet d'aménagement hydroagricole de la plaine El Tarf –Bouteldja. Suite à l'inondation de la Route Nationale 44 reliant l'agglomération de Bouhallala (Daira de Ben M'hidi) et Annaba, la hauteur d'eau a dépassé les 80 cm (Photos 4, 5,6 et 7).

**Photo .4.** Inondation de l'agglomération de Bouhllallah. (Daira de Ben M'Hidi) RN 44 vers Annaba. (Source : Wilaya d'El Tarf , 2012)

**Photos.7.** Inondation à l'aval d'oued Bounamoussa (Source : Wilaya d'El Tarf, 2012).

**Photo.5.** Inondation du nouvel aéroport d'Annaba vers la commune El Chat (chemin de wilaya 109). ( Source : Wilaya d'El Tarf , 2012)

**Photo .6.** Inondation sur les rives du Kebir-Est (Righia vers Sebaa) plaine de Bouthelja. (Source : Wilaya d'El Tarf , 2012).

Sur les 24 communes de la région, 15 ont été touchées par les inondations dont 9 communes ont encouru un risque élevé sur une surface de 40 km<sup>2</sup> (DRE d' El Tarf, 2012). Le bilan des services de la protection civile de la wilaya d'El Tarf (DPC, 2012) fait part du décès de 3 personnes, le sauvetage de 142 personnes et de 17 familles. D'autres sources signalent un total de 700 familles sinistrées à l'échelle de la wilaya. Le coût économique a été estimé à environ 1 milliard de dinars concernant aussi bien les opérations de réaménagement au niveau de plusieurs secteurs, que l'indemnisation des agriculteurs (DRE El Tarf, 2012 ; DSA El Tarf, 2012).
