واقع ممارسات الحفاظ على التراث المعماري بالجزائر العوائق والآفاق، حالة دراسية: مشروع ترميم المسجد العتيق بالأغواط

3- مشروع ترميم المسجد العتيق بالأغواط:

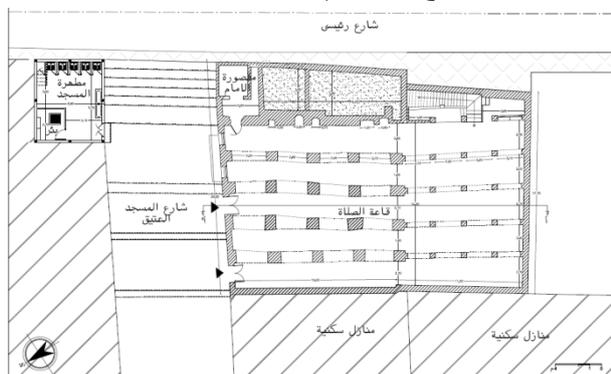
شكل رقم (03): مخطط المسجد العتيق حاليا.
المصدر (مكتب الدراسات أرابيسك (بالإضافة إلى معالجة طلة أ)

يتميز المسجد بشكله المعماري البسيط كغيره من مساجد القصور الصحراوية- (الشكل رقم 03)، حيث يتكون حاليا من جزئين أحدهما قديم، و الآخر حديث تمت إضافته بعد الاستقلال، يتميز الجزء القديم من المسجد بمخطط مربع الشكل (حوالي 14م × 14,40م) يحتوي خمس بلاطات (Nefs) موازية لجدار القبلة و أربع أساكيب (Travées) مع وجود عقود على شكل حذوة الفرس (Arc en fer à cheval) و أخرى مدببة متجاوزة (Arc outrepassé brisé) أدمجت في عقود متدرجة، محمولة على 20 دعامة ضخمة رباعية الزوايا (Piliers quadrangulaires) غير منتظمة الشكل يصل طول ضلعها إلى 1م - (الصورة رقم 01)-.

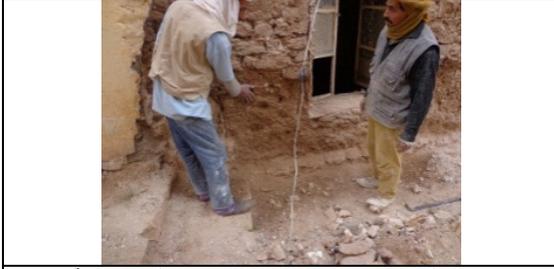
صورة رقم (05): جدار حامل مبني بالطوب على قاعدة حجرية.
المصدر الباحث 2014.

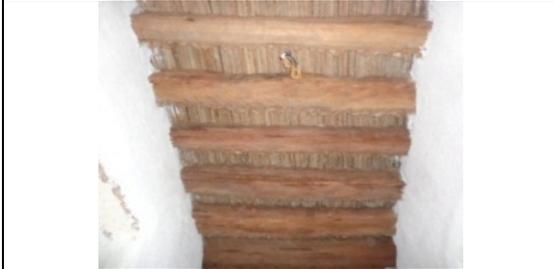
صورة رقم (06): السقف الخشبي المكون من جذوع النخيل و الجريد.
المصدر الباحث 2015.

- إعادة بناء السقف بإتباع نفس النمط و إستعمال نفس
 المواد حسب الطريقة التقليدية (جذوع النخيل ،
 حصير الجريد، طبقة طينية، طبقة جيرية عازلة).تم
 نزع السقف على مراحل بالتدرج (تم نزع الطبقة
 العازلة من الخرسانة المسلحة ثم نزع الطبقة الطينية
 ثم حصير الجريد و القصب فجذوع النخيل و
 الصفصاف و العرعار) الطبقة تلو الأخرى وفرز و
 تصنيف مكوناته التي يمكن استعادتها، و أما
 المتدهورة فقد تم إستبدالها بعوارض جديدة بعد
 معالجتها مع مراعاة استعمال جذوع النخيل و
 حصير الجريد التي تم جلبها من مناطق مختلفة من
 الصحراء الجزائرية تتوفر فيها المواصفات التقنية
 المطلوبة.

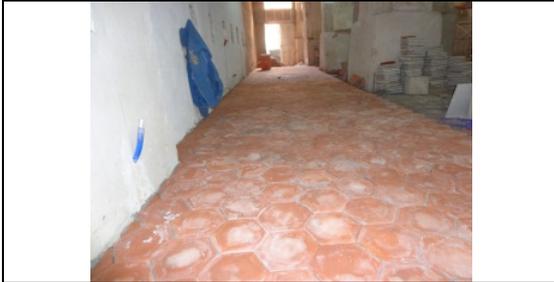
صورة رقم (07): التبليط باستخدام الأجر المطهون. المصدر الباحث 2015.

وُضع فوق العوارض الحاملة حصير من جريد النخل و القصب، تعلوه طبقة طينية أضيفت لها لاحقاً طبقة خرسانية مسلحة. أُبْس المسجد بالملاط الجيري التقليدي مع استعمال ملاط "التمشنت" [10] في حنيات العقود و الأبواب، كما تم طلاء المسجد بالطلاء الجيري المعروف بحليب الجير، و أُستعمل في تبليط الأرضية مربعات الأجر المطهون (carreaux de terre cuite) - (الصورة رقم 07)- قبل أن تتم إزالته ليستبدل بمربعات غرانيتية حديثة.

- نزع البلاط الغرانيتي الحديث و وضع بلاط تقليدي
 من الأجر الأحمر المطهوه، نزع الابواب و النوافذ
 المستحدثة و وضع أبواب خشبية حسب الطراز
 التقليدي، و إستبدال الشبكات الكهربائية الظاهرة من
 خلال وضع شبكة مدمجة في بلاطة السقف و
 إستعمال ثريات و نقاط إضاءة حسب الطراز
 التقليدي بالإضافة إلى وضع نظام تدفئة و تكييف
 حديث بإستعمال أجهزة ذات مظهر تقليدي.

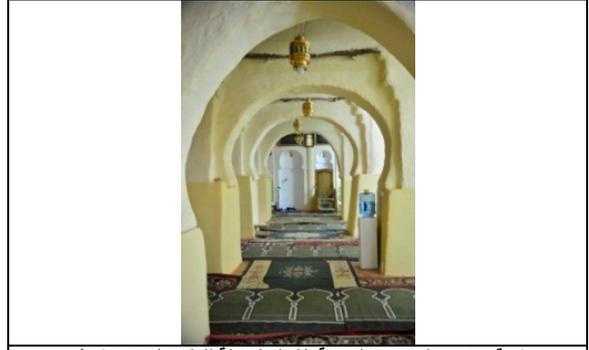
صورة رقم (01): الدعامات المربعة الشكل الحاملة للعقود المتجاوزة. المصدر الباحث 2016 .

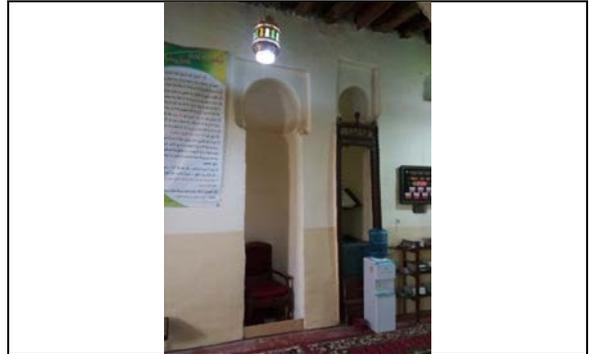
يحتوي جدار القبلة على محراب و منبر محفورين فيه بقطاع نصف دائري عُقدًا بقوس على شكل حذوة الفرس، مع وجود كوات حفرت فيه كانت توضع فيها المصابيح سابقا- (الصورة رقم 02)-، يتم الدخول إلى المسجد من خلال بابين من الجهة الشمالية الشرقية بالإضافة إلى نافذة للتهوية. تم تسقيف المسجد بسقف تقليدي خشبي مستوي يتم الصعود اليه بواسطة سلالم في الجهة الجنوبية الغربية. يتميز المسجد بشكله المعماري البسيط في تجسيد لمعاني التجريد و البعد عن التكلفة، حيث يخلو من أي زخرفة ما عدا الكوات المحفورة في الجدران التي أستعملت من أجل التهوية و الإضاءة الطبيعية، أو الإطار الخشبي الذي يزين كوة المنبر.

صورة رقم (02): المحراب القديم.
المصدر الباحث 2016.

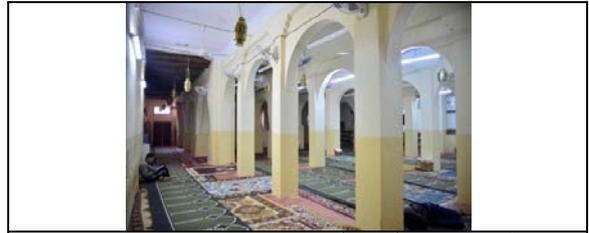
أما الجزء الحديث من المسجد المستحدث في الجهة الجنوبية الغربية للجزء القديم فشكله مستطيل يحتوي على خمس بلاطات موازية لجدار القبلة و أربع أساكيب بعقود نصف دائرية محمولة على دعائم مربعة الشكل. سُقّف هذا الجزء بسقف خرساني حديث- (الصورة رقم 03)-. إن ما يجلب الإنتباه هو عدم التجانس الواضح بين الجزئين؛ القديم و الحديث حيث تم تشويه الصورة البصرية و المعمارية للمسجد بإستعمال عناصر و أبعاد و أشكال غير موافقة للطابع الأصلي له، ما أثر بصورة سلبية على وحدته المعمارية.

صورة رقم (03): التوسعة الحديثة للمسجد العتيق. المصدر الباحث 2016.

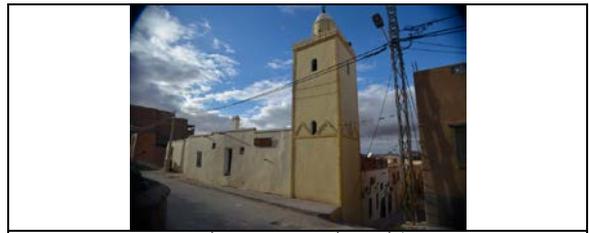
يحتوي المسجد على ملحقات هي عبارة عن غرف ملتصقة بجدار القبلة كانت تستعمل كمقصورة للإمام وكمدرسة للتعليم القرآني، تم هدم إحداها لتحل محلها مؤذنة رباعية الزوايا مكونة من برج مربع الشكل يعلوه جوسق أسطواني- (الصورة رقم 04)-. من بين الخصائص التي تميز المسجد العتيق هو صغر حجمه و عدم إحتوائه على صحن فقد إلتحمت به السكنات من الجهتين الشمالية والغربية و يرجح أن هذا راجع لكون المسجد كان جزءاً من أحد القصور الأولية السابقة وعند إلتحامها لم يتعرض للتخريب أو التعديل.

صورة رقم (04): المنذنة رباعية الزوايا المستحدثة. المصدر الباحث 2016.

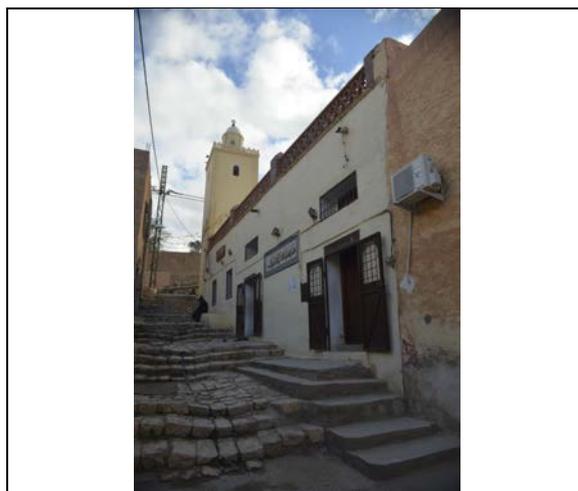
صورة رقم (08): واجهة المسجد العتيق بعد عملية الترميم. المصدر الباحث 2016.

يعتبر مشروع ترميم المسجد العتيق بالأغواط أحد أهم ممارسات الحفاظ على التراث المعماري بولاية الأغواط، حيث يعتبر أول عملية ترميم أشرفت عليها مديرية الثقافة بإعتبارها صاحب المشروع و مكتب دراسات بالإستعانة برئيس المشروع المتمثل في مهندس معماري للمعالم التاريخية و المواقع المحمية مؤهل من طرف وزارة الثقافة، بالإضافة إلى كون المسجد العتيق من أهم البنايات التاريخية في الولاية بكل ما يمثله من عمق تاريخي و طابع معماري أصيل و تقنيات و مواد بناء تقليدية، و كذلك الحالة التقنية التي كان عليها المسجد؛ هذا ما زاد في صعوبة المهمة. بعد الانتهاء من أشغال الترميم تم فتح المسجد للصلاة بعد أكثر من سنة على بدء الأشغال حيث أبدى المصلون ارتياحهم للنتائج المحصلة عليها خاصة فيما يتعلق بحفظ الصورة البصرية للمسجد و إحترام النمط المعماري و النظام الإنشائي له – (الصور رقم 08، و 09، و 10)-.

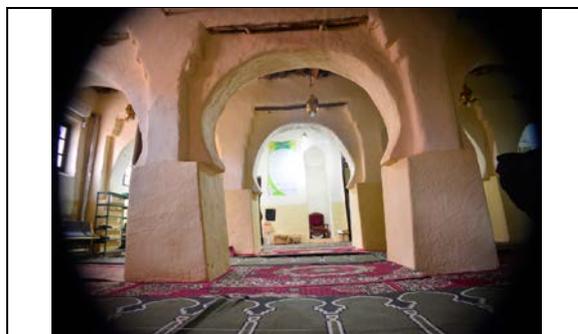
صورة رقم (09): المسجد العتيق بعد عملية الترميم.
المصدر الباحث 2016.
